# 名勝・天然記念物「白糸ノ滝」整備基本計画

令和5年2月改定

富士宮市

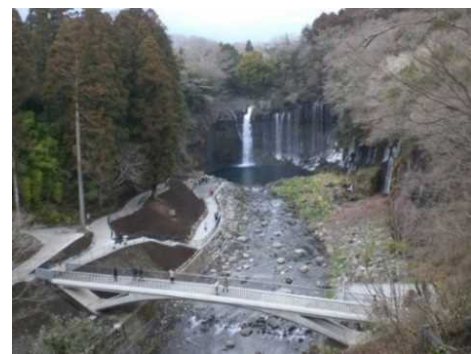
H-3 渓谷内の復元 -----完了(H30)

整備前

整備後

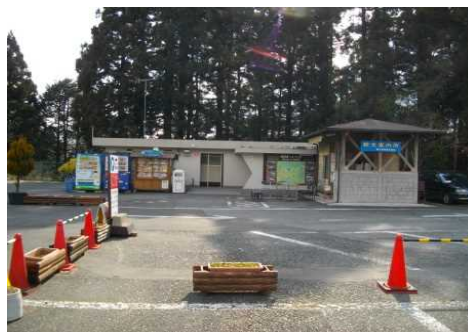
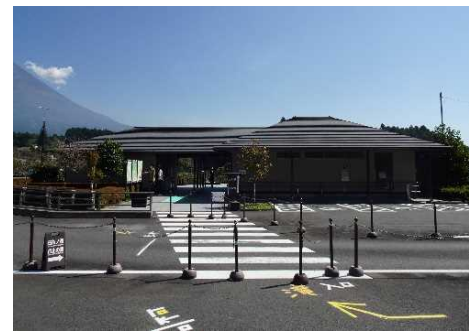
I-2 公衆トイレ -----完了(H24)

整備前

整備後

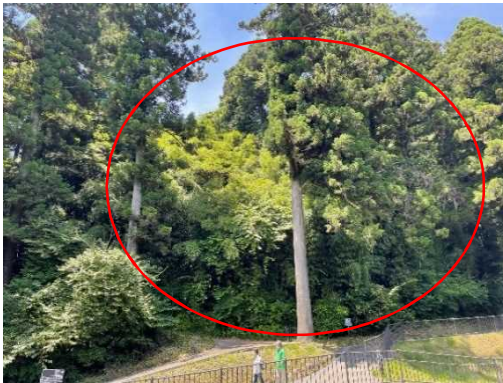
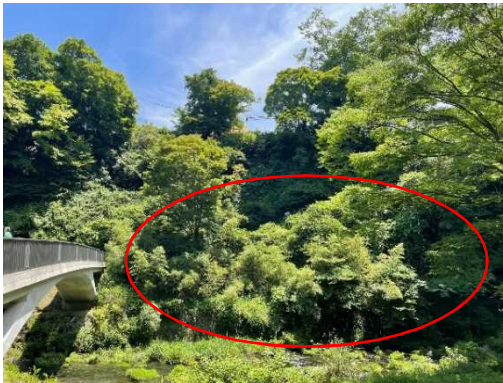
ア-1 既存樹林地(白糸の滝右岸側)へ竹の植生範囲が拡大し、風致景観を害していると共に竹害により既存木の樹勢が落ち、立枯れの危険性がさらに生じている(継続 H-1)

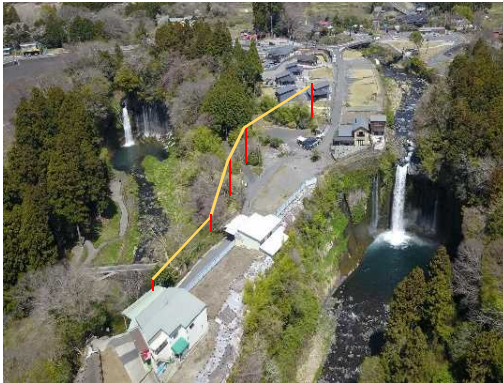
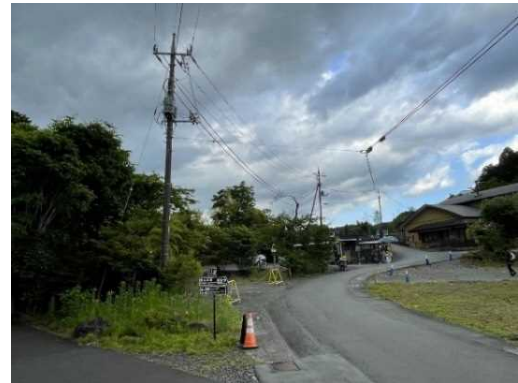
ア-2 尾根部に残る電柱及び電線が風致景観を害している(継続 J-2)

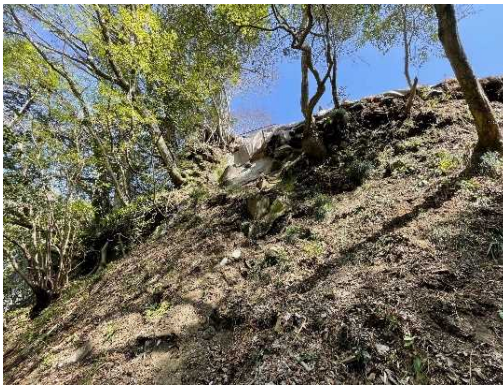
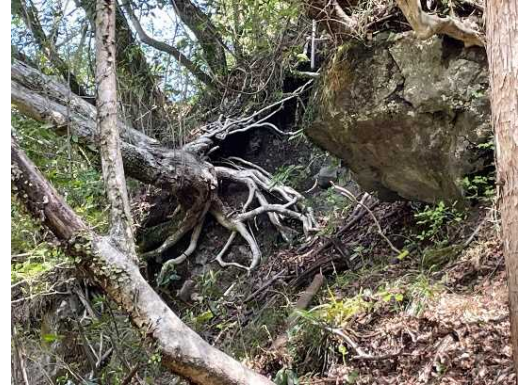
ウ-4 白糸の滝へ降りる歩経路(階段)の下部崖面崩落の危険性(新規)

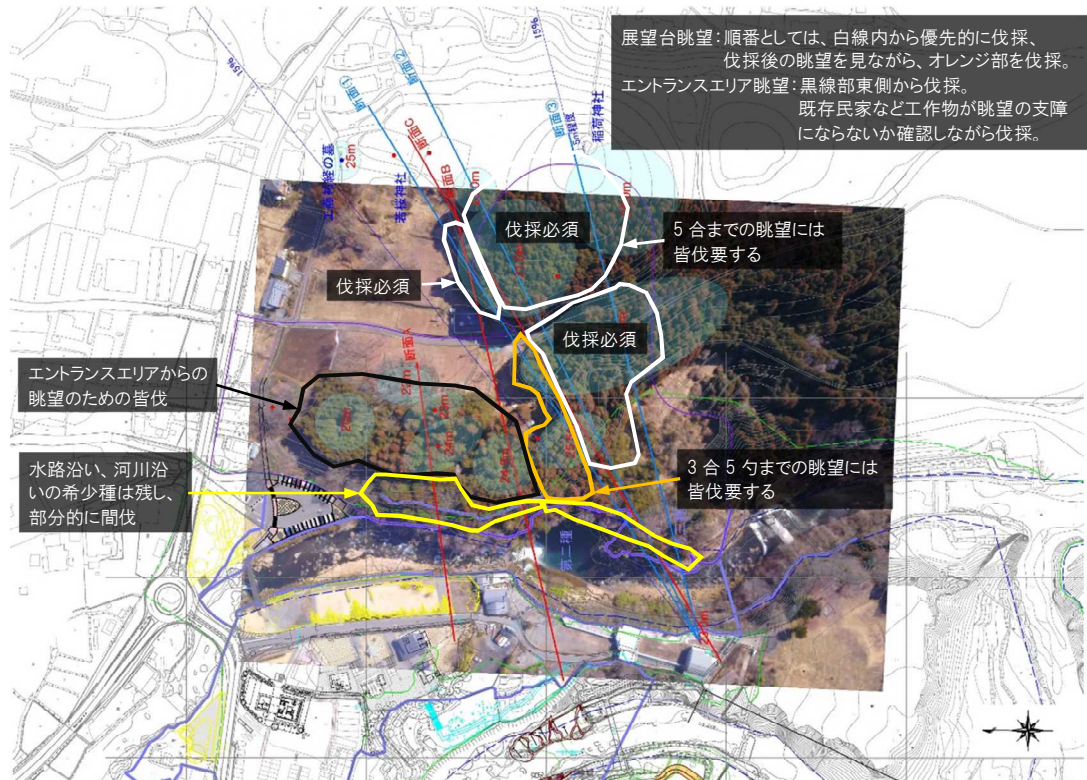
富士山眺望のあるべき姿を回復するため、必要となる人工林の眺望確保の為に伐採範囲について現地踏査をふまえ、人工林の樹高を調査、その範囲を設置した。この範囲が、「景観保全エリア」となっている。
