# 富士宮市小田貫湿原乾燥化防止対策検討のための 地質・水象調査実施業務

富士宮市猪之頭地先

## 報 告 書

富士宮市 花と緑と水の課  
株式会社 建設コンサルタントセンター

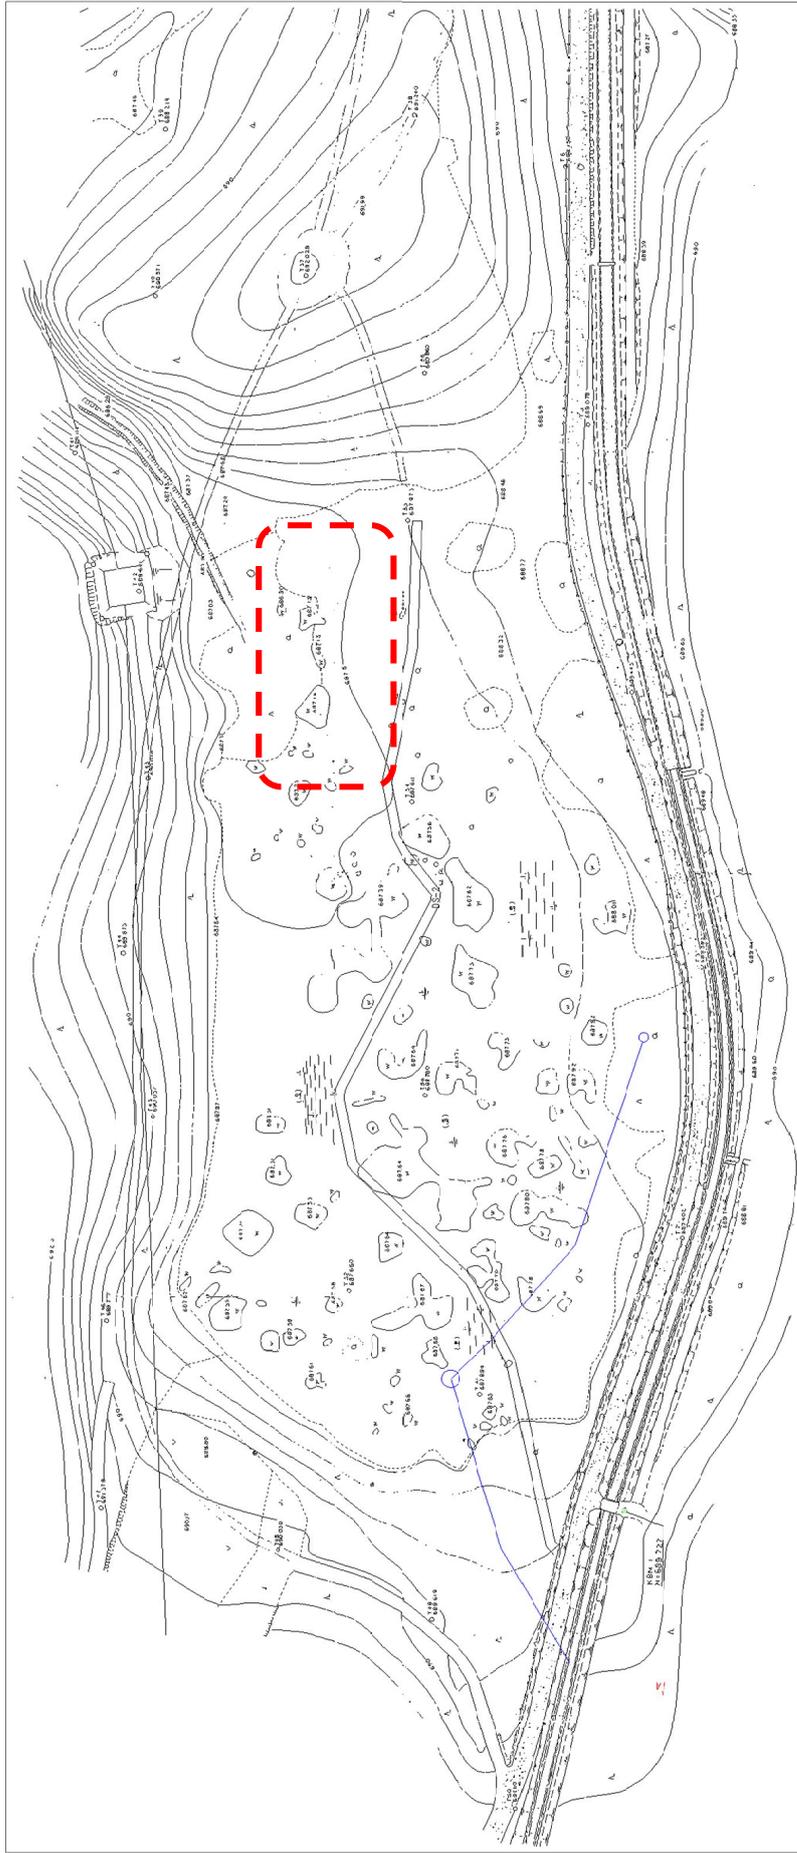
図. 3-1-1 周辺地形と地質

- ① 「鈹質湿原」と定義しているが、『過去の田貫湖には浮島があり、周辺には「底質泥炭湿原」が存在していた』と記述すべきと助言を頂く。
- ② ススキの繁茂する小丘区域（北西側）を攪乱（除去）して地表面を下げる（次ページにその範囲を示す）。  
→対策としての攪乱は有効。
- ③ 地質と植物の自生とは相関性が強い（それを考えて保全すべき）。
- ④ 下流の喪失した湿原をビオトープとして造成し、現在の小田貫湿原の植物を移植してはどうか？（学習の場を創設）
- ⑤ 最下流に池をつくる。
- ⑥ 現田貫湖もスゲノ沢の水を導水した。  
→現在の田貫湖の植物生態環境に悪影響する問題は無い
- ⑦ 1500万年前に天子ヶ岳が隆起して富士山側との谷筋が出来た。そこを田貫湖岩屑なだれが流下した。その後上位に芝川溶岩流が流下したが、末端の富士川逆断層群（AD575）活動の隆起により末端で分断された。

田貫岩砕なだれ：17290±120yBP  
 (約 15,000 年前)

芝川溶岩：14810±70yBP

富士川断層：AD575 (約 1,400 年前)

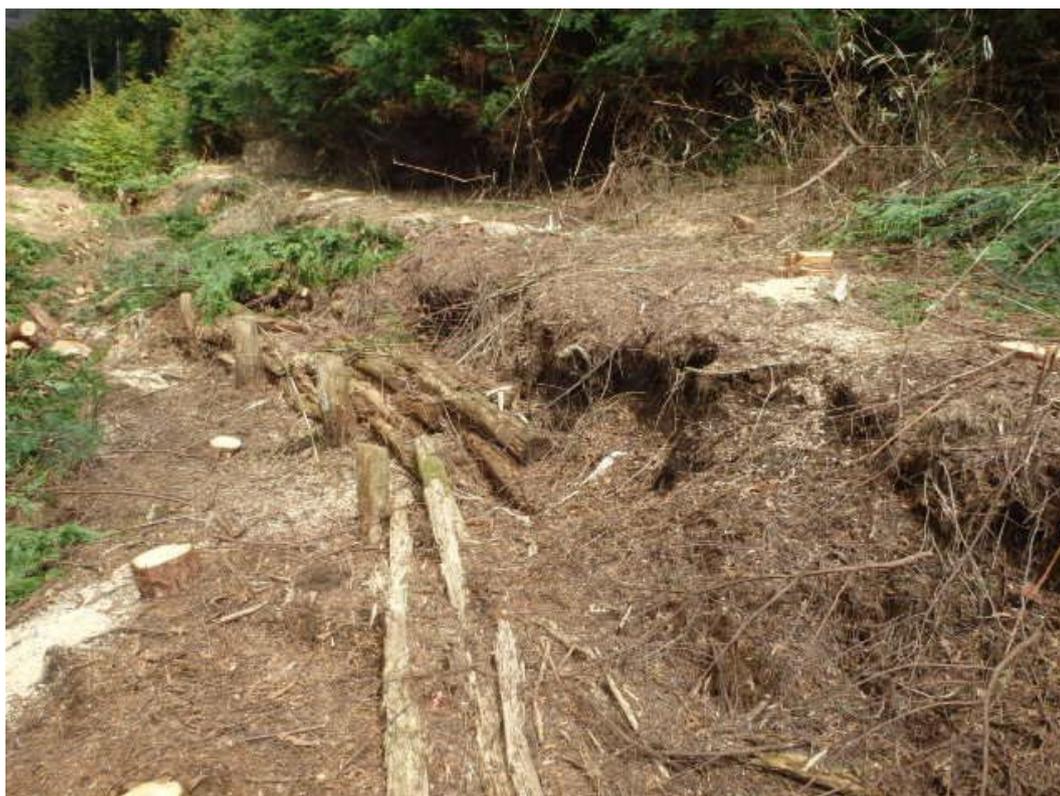
写真. 3-3-1

- ・本年度行ったボーリング No. 1 孔では浅部で硬質地盤となり、地下水位も見られなかった。しかし、北側山地との境界部で崖面や古い土留め親杭あり、護岸の役目を果たしていた可能性がある（下の写真）。

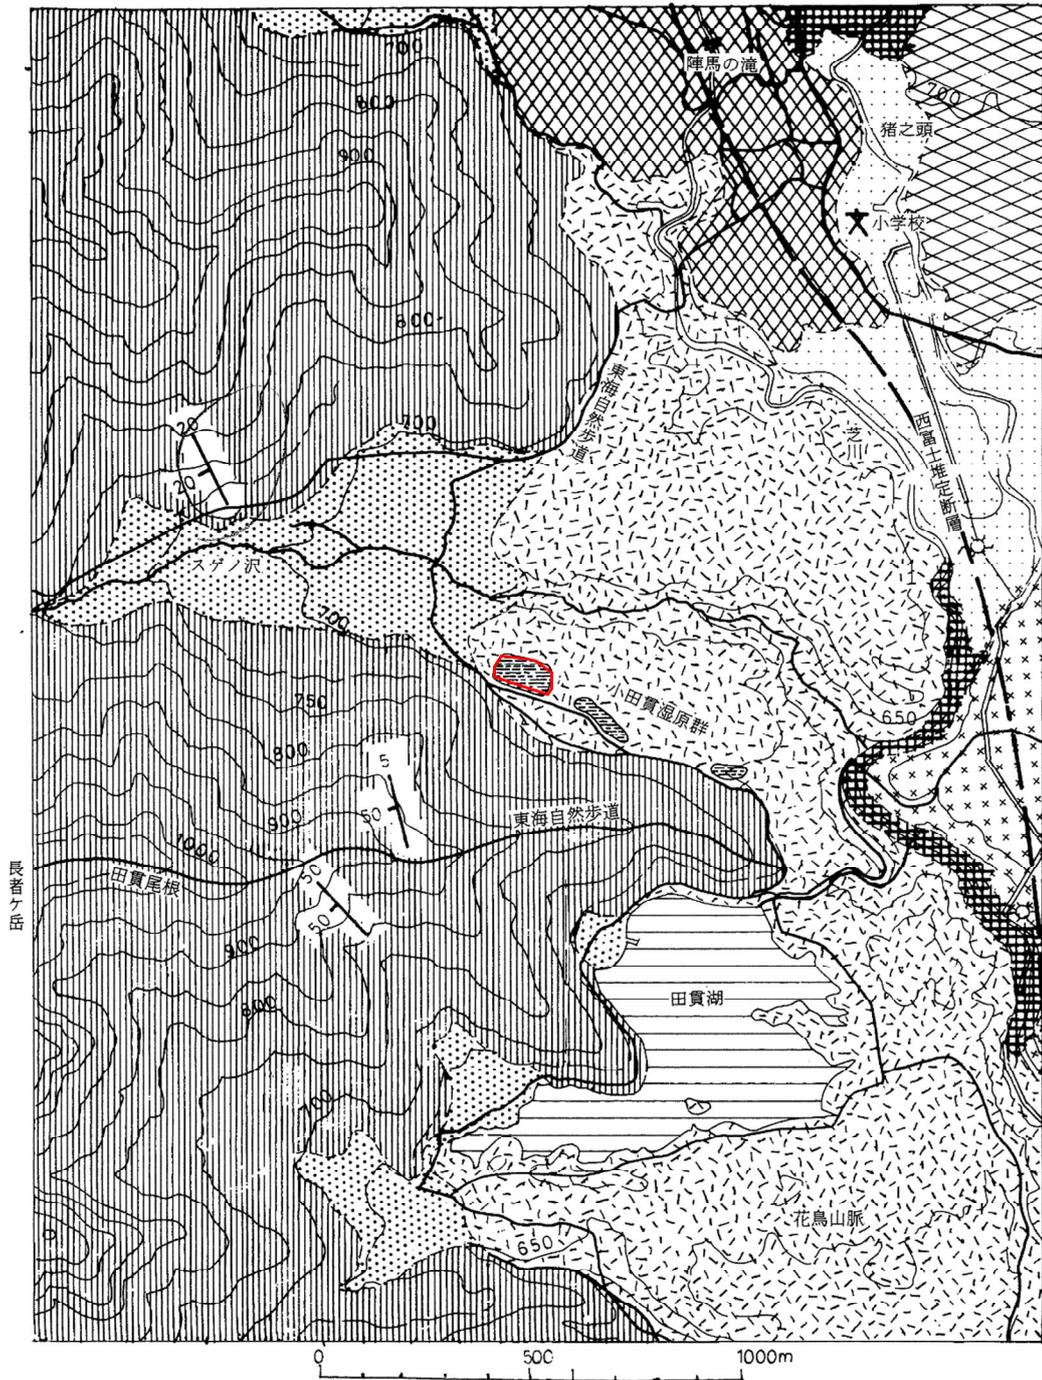
図 4-2-2. 小田貫湿原付近地質断面図

小田貫湿原は、一連の湿原群であって、東・中・西の3箇所に分かれている。小田貫湿原群の存在するスゲノ沢以南では、東西に延びる比高約5m内外以下の古富士泥流（田貫岩砕流れ泥流）に形成されたプレッシャーリッジと呼ばれる細長い溶岩塚型の地形があり、湿原はプレッシャーリッジと田貫尾根に挟まれた狭長な低地に形成されている。小田貫湿原の規模は、西端のものが模式的で、長さ約185m、幅約85m、面積約1.348ha、中間に存在するものは山道によって二分され、西側の湿原は長さ約55m、幅最大約26m、面積約5.56a、東側の湿原は長さ109m、幅約18.5m、面積17.68aである。中間の湿原の集計値は、長さ約178m、面積23.24aである。東側の湿原は、S字状に湾曲し、長さ約90m、幅約30m、面積約11.94aである。また、西側の湿原は、標高約687m、中間の湿原が標高約686m、東側の湿原が677mで西から東へ順に低くなる。階段状に分布している。

湿原は、平坦な草原を形成し、低い部分は深さ10cm内外の水を湛えて、特有の湿原を形成している。また、草原には湿原特有の大小の小池が分布し、常時水を湛えている。水深は30cm～40cm内外である。湿原内の小池は、西側の湿地で大小91、中間の湿原で大小44（内西側のもの11）、東端の湿原では小池はみられない。湿原の基底には古富士泥流（田貫岩砕なだれ）が分布し、これを層厚1m内外の新富士火山新規テフラの黒土層（腐植質風化火山灰：黒ボク）が一面に覆って分布している。

湿原を形成する水は、主として降水によって供給されている。水のリザーバーは、基盤を形成する不透水性の古富士泥流（田貫岩砕なだれ）と汚泥質の粘土化した不透水層の厚い黒土層である。従って、小池を満たす水は、雨後日に至るに従い、色づいて褐色を帯びてくる。しかしながら、一般には、田貫尾根よりしみだす地下水が湿原を潤し、微弱ながら湧き出して湿原を形成している。この湧水の影響を受ける一部の小池は、水が透明で、湧水口付近の水底は深くなって、約10cmの水深になっている。

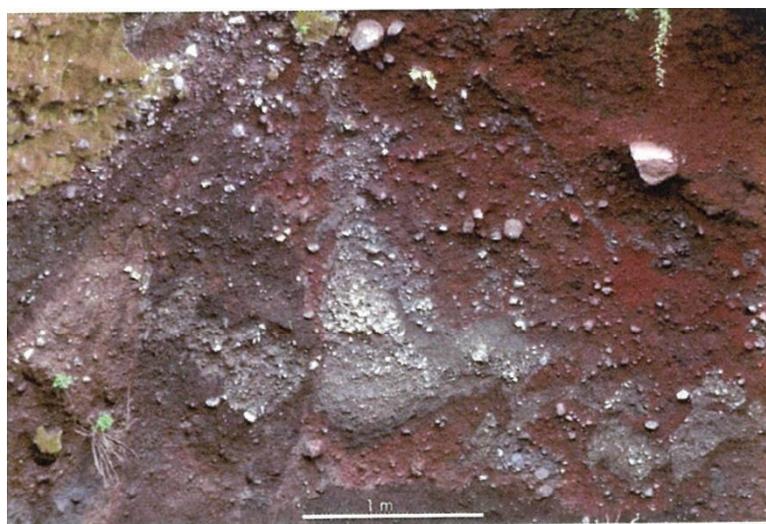
図 4-3-3. 田貫湖岩屑なだれ露頭

田貫湖岩屑なだれ堆積物の岩塊相。  
 富士宮市田貫湖の南 (35.33458°N, 138.56586°E)。  
 灰色と赤褐色の玄武岩角礫がつくるパッチワーク状の構造は、元の山体内部の成層構造を保ちつつ、岩屑なだれ流走時に破碎変形を受けて形成されている。スケールは1m。

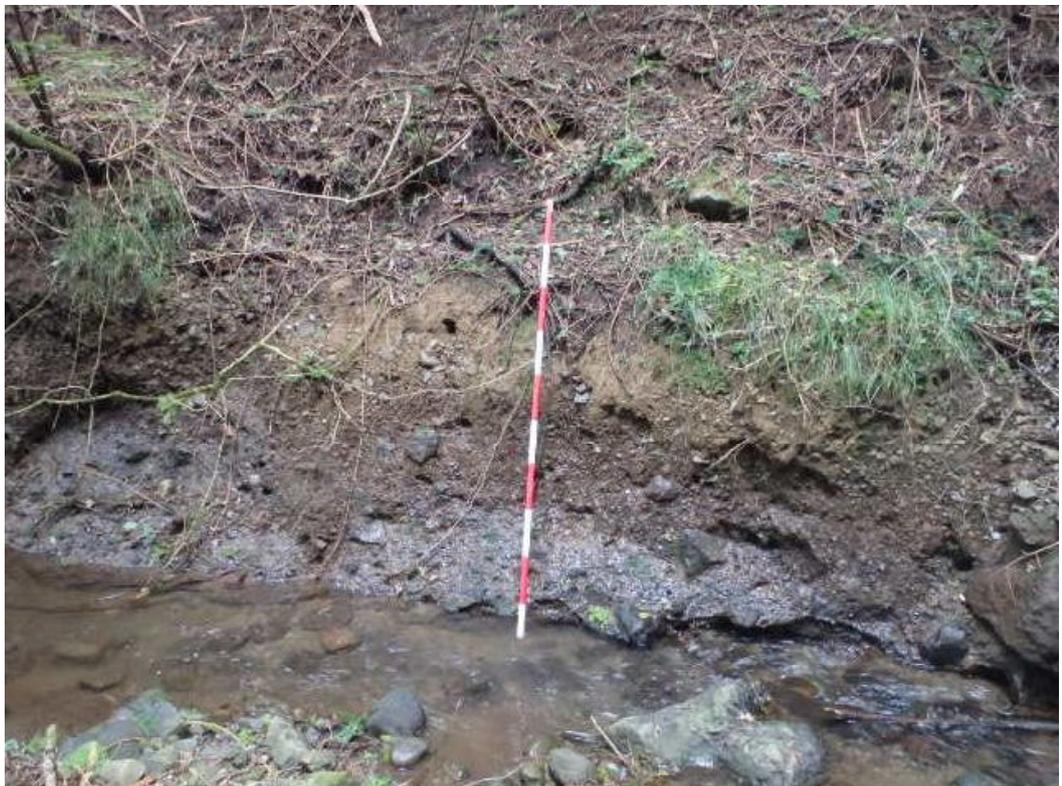
写真 4-6-27 最下位層は田貫湖岩層なだれ層? (H-Tnk: 古富士泥流); 固結性高い

黒ボク
80cm	ローム
60cm	玉石混じり砂礫
60cm	田貫湖岩層なだれ？

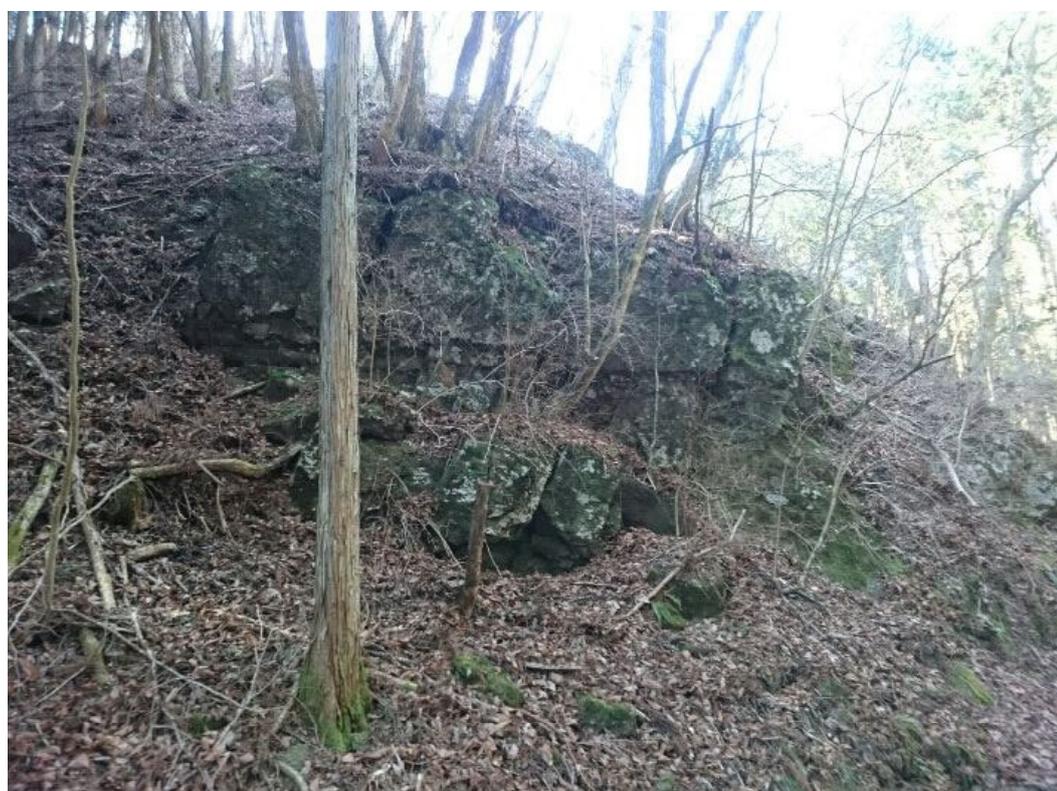
写真 4-6-29 田貫尾根を形成するしもべ累層の「砂岩・礫岩」の露頭

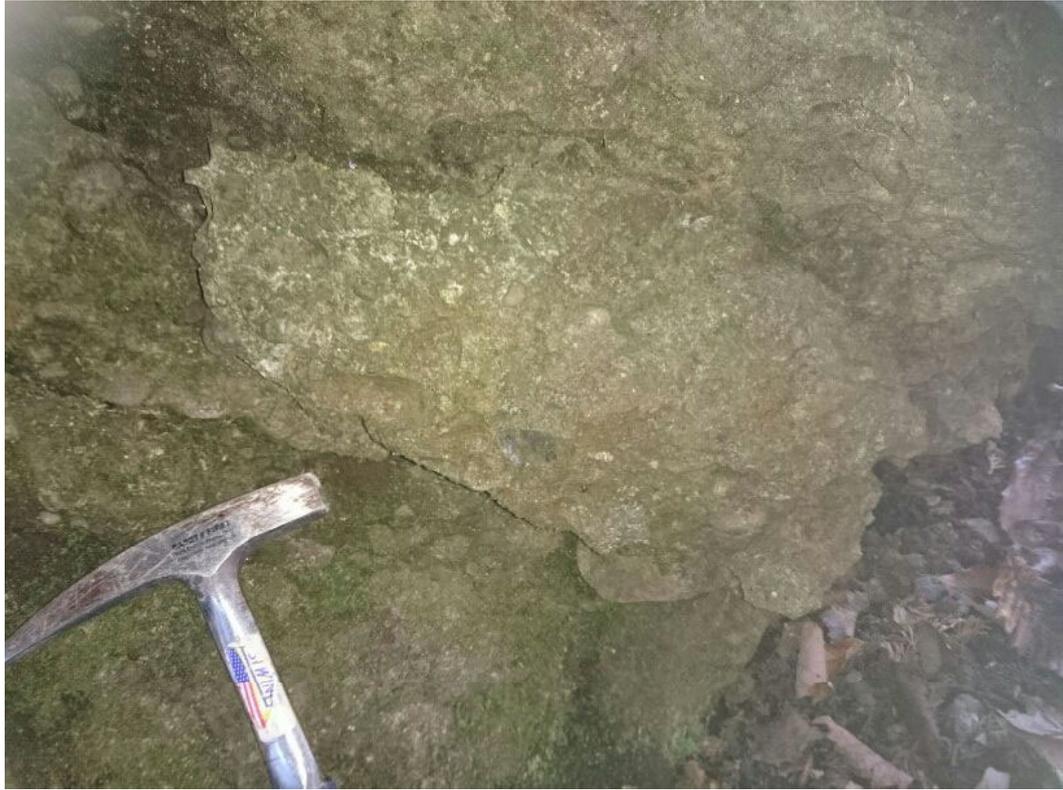
写真 4-6-30 写真-29 の接写 (φ20mm 大の円礫を含む礫岩)

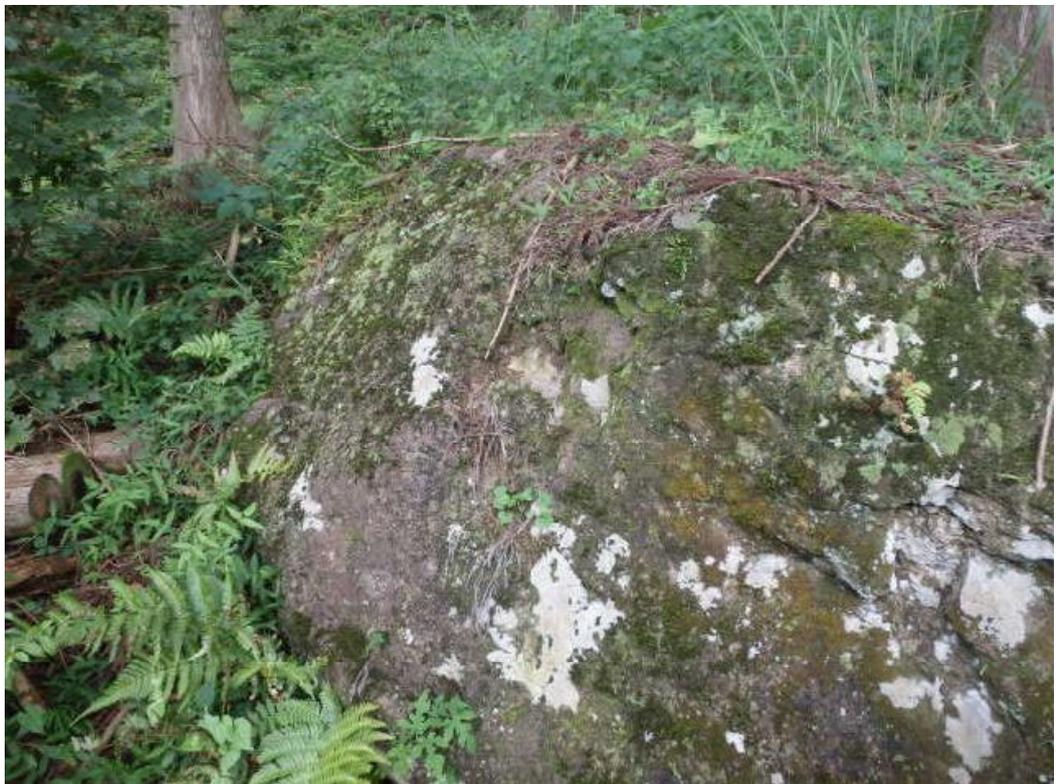
写真 4-6-31 ひん岩の巨転石 (天子山脈に貫入岩あり)

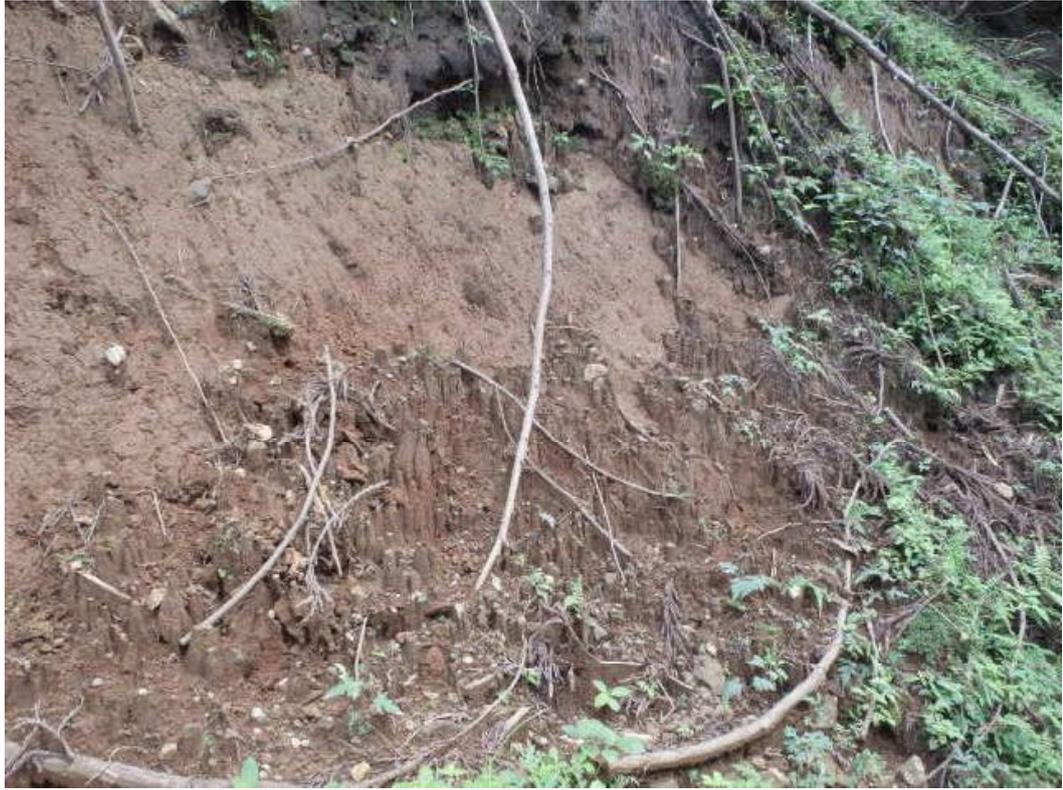
写真 4-6-32 新富士噴出物（ローム）の堆積；含水が高く保水性高い

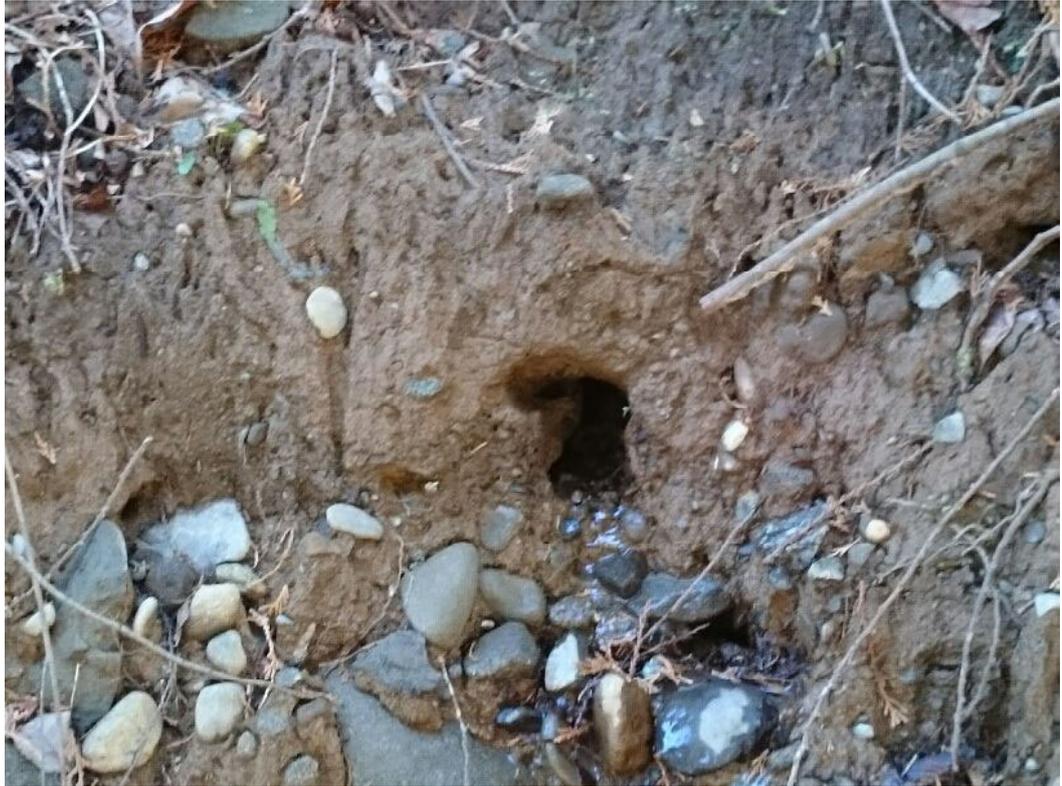
写真 4-6-34 ローム内で地下水によるパイピング（下位の砂礫層は帯水層）

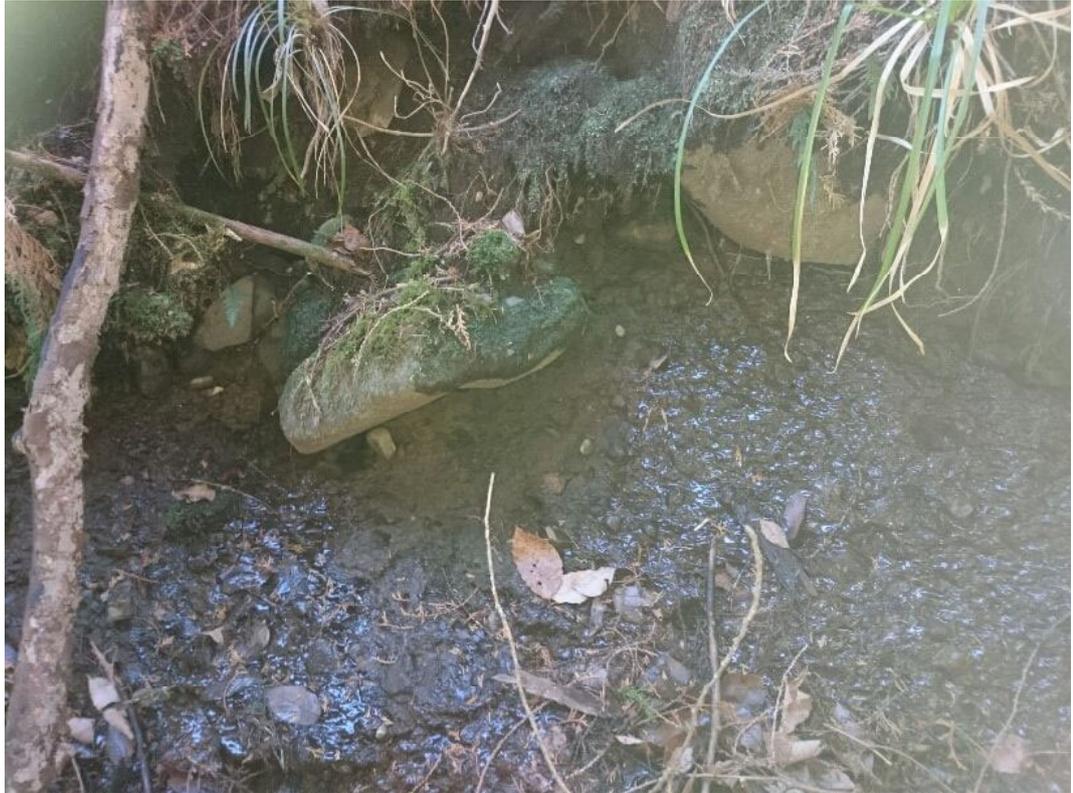
写真 4-6-36 スゲノ沢河床堆積物とみられる玉石混じり砂礫（湧水）  
下位層は田貫湖岩屑なだれ層（角礫で基質は固結してハンマー打撃でも崩れない）

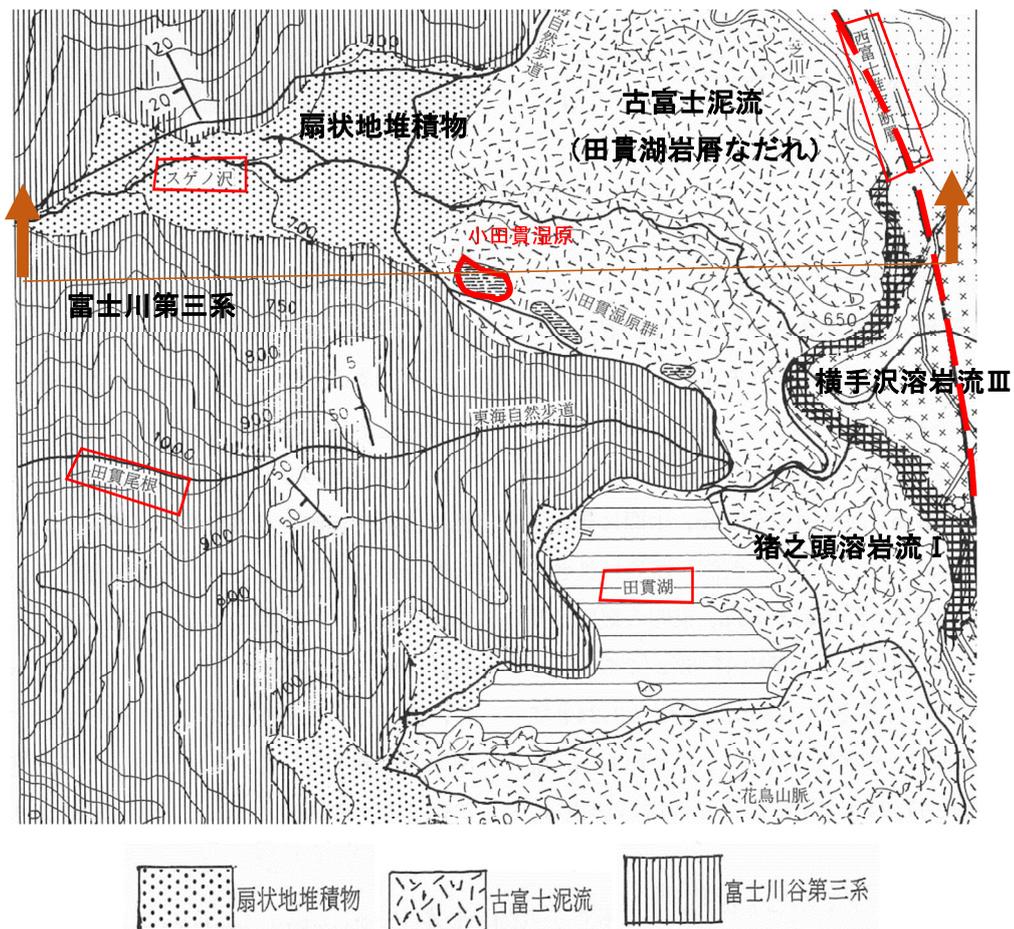
図 4-7-1. 小田貫湿原周辺の地質構造の模式平面・断面図

小田貫湿原周辺の地層は、富士山の形成史と伴っているが、富士山を含む基盤は南海トラフ堆積物に由来を持つ南部フォッサマグナ第三系堆積岩類である。この堆積物は、田貫尾根より東側に堆積する「しもべ層」に類する砂岩・礫岩などである。小田貫または田貫湖を形成するに大きく係わったのが古富士泥流の「田貫湖岩砕なだれ層」である。この泥流は、古富士の山体崩壊により大きく西側に流下し、現富士山西麓とさらに西の長者ヶ谷・天子山脈に遮られた南北に長い区域に堆積した。この層は、巨礫や火山灰または水を含み堆積時には、水平堆積ではなく圧縮環境にあり、流れ山やプレッシャーリッジを形成するなど凹凸の激しい堆積面を有していたと考えられている。このあと新富士火山噴火により火山礫（ラピリ）、スコリア及び火山灰が降下し、周辺の地表面に風成堆積したと考えられる。また、このあたりから降雨により堆積が優勢になり、水の流れる谷地形であったなら水成堆積物のようなスコリア等の粗粒灰を含んだ物質の堆積も推定される。また、文献では「富士マサ（試掘時に最低面に出現したローム層?）」というロームでありながら鉍質で時にはクラッキーである層相の土質も田貫湖岩砕なだれ層以浅では存在が予想される。また、埋没谷が泥流層の凹部であったならば、表面水が不透水な黒ボク・ローム層及び田貫湖岩砕なだれ層が受け皿となり神代杉の存在も推定に難くない。いずれにしてもかつては、表面水や地下水が豊富に供給された南北の窪地に杉などの富養化植物の繁茂もあったが、上部のローム等の貧養化土壌の堆積が進むにつれ、鉍質土壌化が進行し現在のような湿地に至ったと推定しておく。

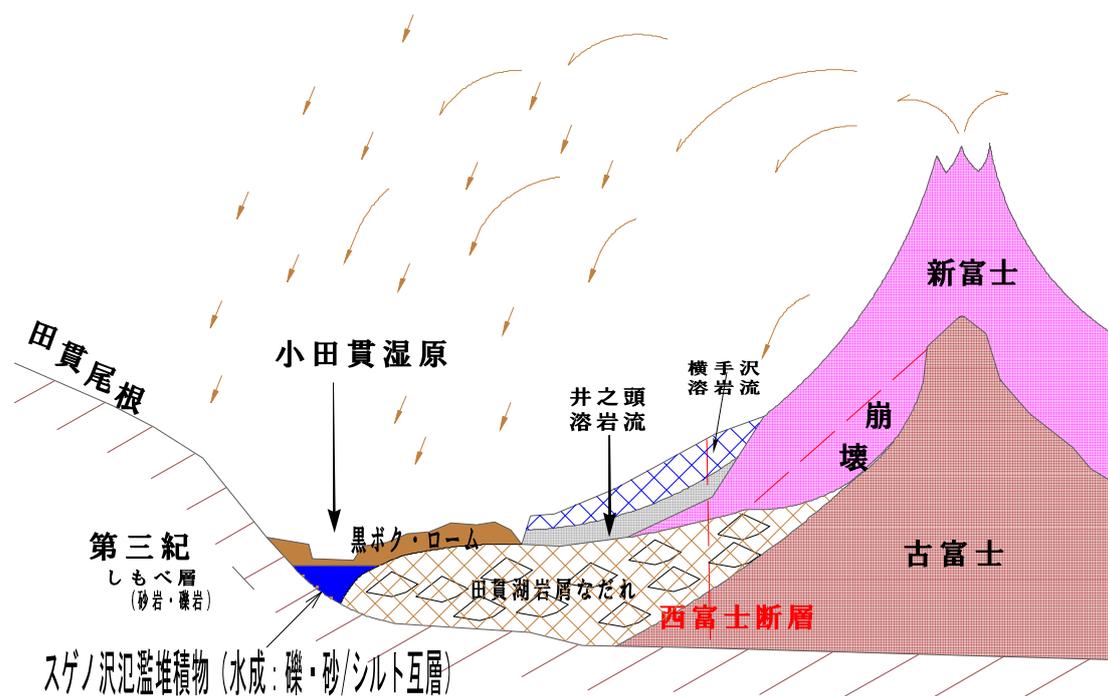
図. 4-9-1

上図は、小田貫湿原周辺の土地の起源を含む東西方向の模式断面図である。新第三紀身延層の砂岩・礫岩による田貫尾根を基盤岩上に約 18 千年前に古富士堆積物の田貫湖岩屑なだれ層が東側から流下してこの田貫尾根に衝突した。その際に圧縮され閉塞されたために谷状の凹部ができ古いスゲノ沢からの流路になった。この凹部は、地形的にも窪地となりスゲノ沢の支流流路にもなり水成堆積物が堆積した。穏やかな流れのなかの堆積環境でシルトと砂が互層した。令和元年度の土検杖調査では、西側の水路沿いに上層より硬質な土質の堆積が確認され、平成 29 年度に行われた水路沿いのボーリング調査では、水路地表面より 8m 深度ほどで硬質なシルト層が堆積していることが確認されている。現在の地表面には、その後の富士山の噴火活動による風成堆積物である火山が約 1~2m 程堆積している。これは、噴出火山灰が風化することで褐色ロームや黒色の腐食の進んだ黒ボクであり、小田貫湿原の表層を覆い下層へ雨水を浸透させ難い不透水層となり、現在のような湿原を保持している。

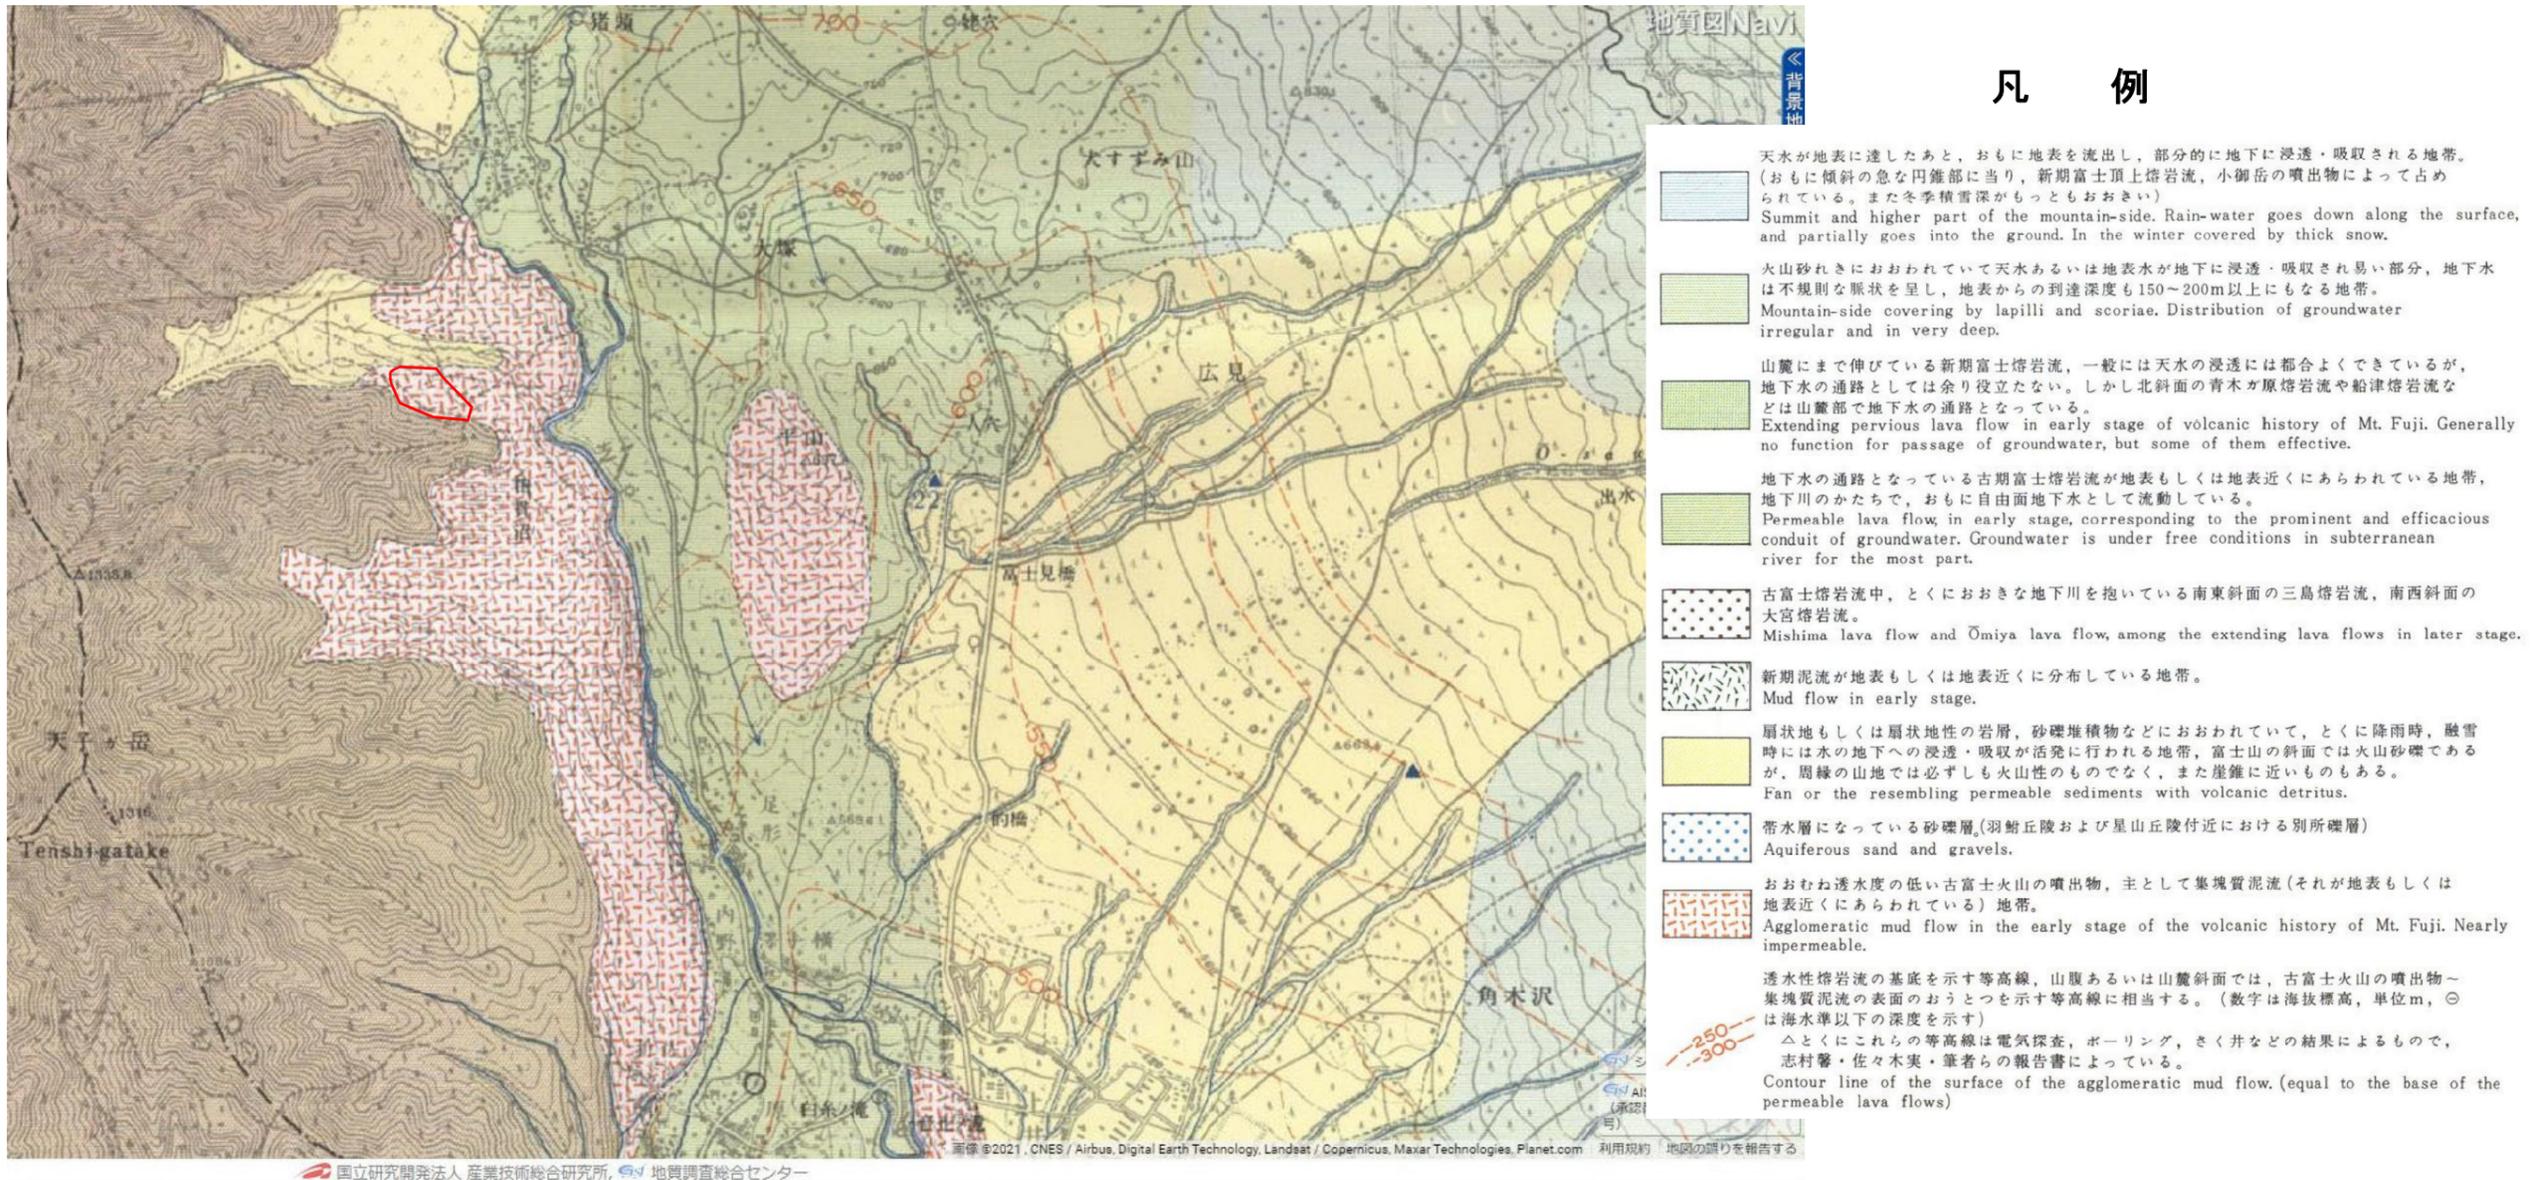
図 4-9-2. 国立研究法人 産業技術総合研究所 地質調査総合センター「富士山域水理地質図」

調査地は、「おおむね透水性の低い古富士火山の噴出物、主として集塊質泥流(それが地表もしくは地表近くにあらわれている)地帯」とされ、「田貫湖岩屑なだれ堆積物層」に相当する。富士山頂部方よりクラッキーな溶岩部に供給され、伏流する地下水は「地下水の流路となっている古期富士溶岩流が地表もしくは地表近くにあらわれている地帯。地下水川のかたちで、おもに自由地下水として流動している。」が、その芝川対岸は透水性の低い堆積層であることにより、芝川にほとんどが流出する。

そのため小田貫湿原に供給される地下水は、富士山からもたらされるものではなく、西側の天子山地側より供給され、おもにスゲノ沢扇状地から供給されている。ただし、スゲノ沢に集積される地下水の多くは、小田貫湿原地質の透水性が低いので芝川へ流れ込んでいる。

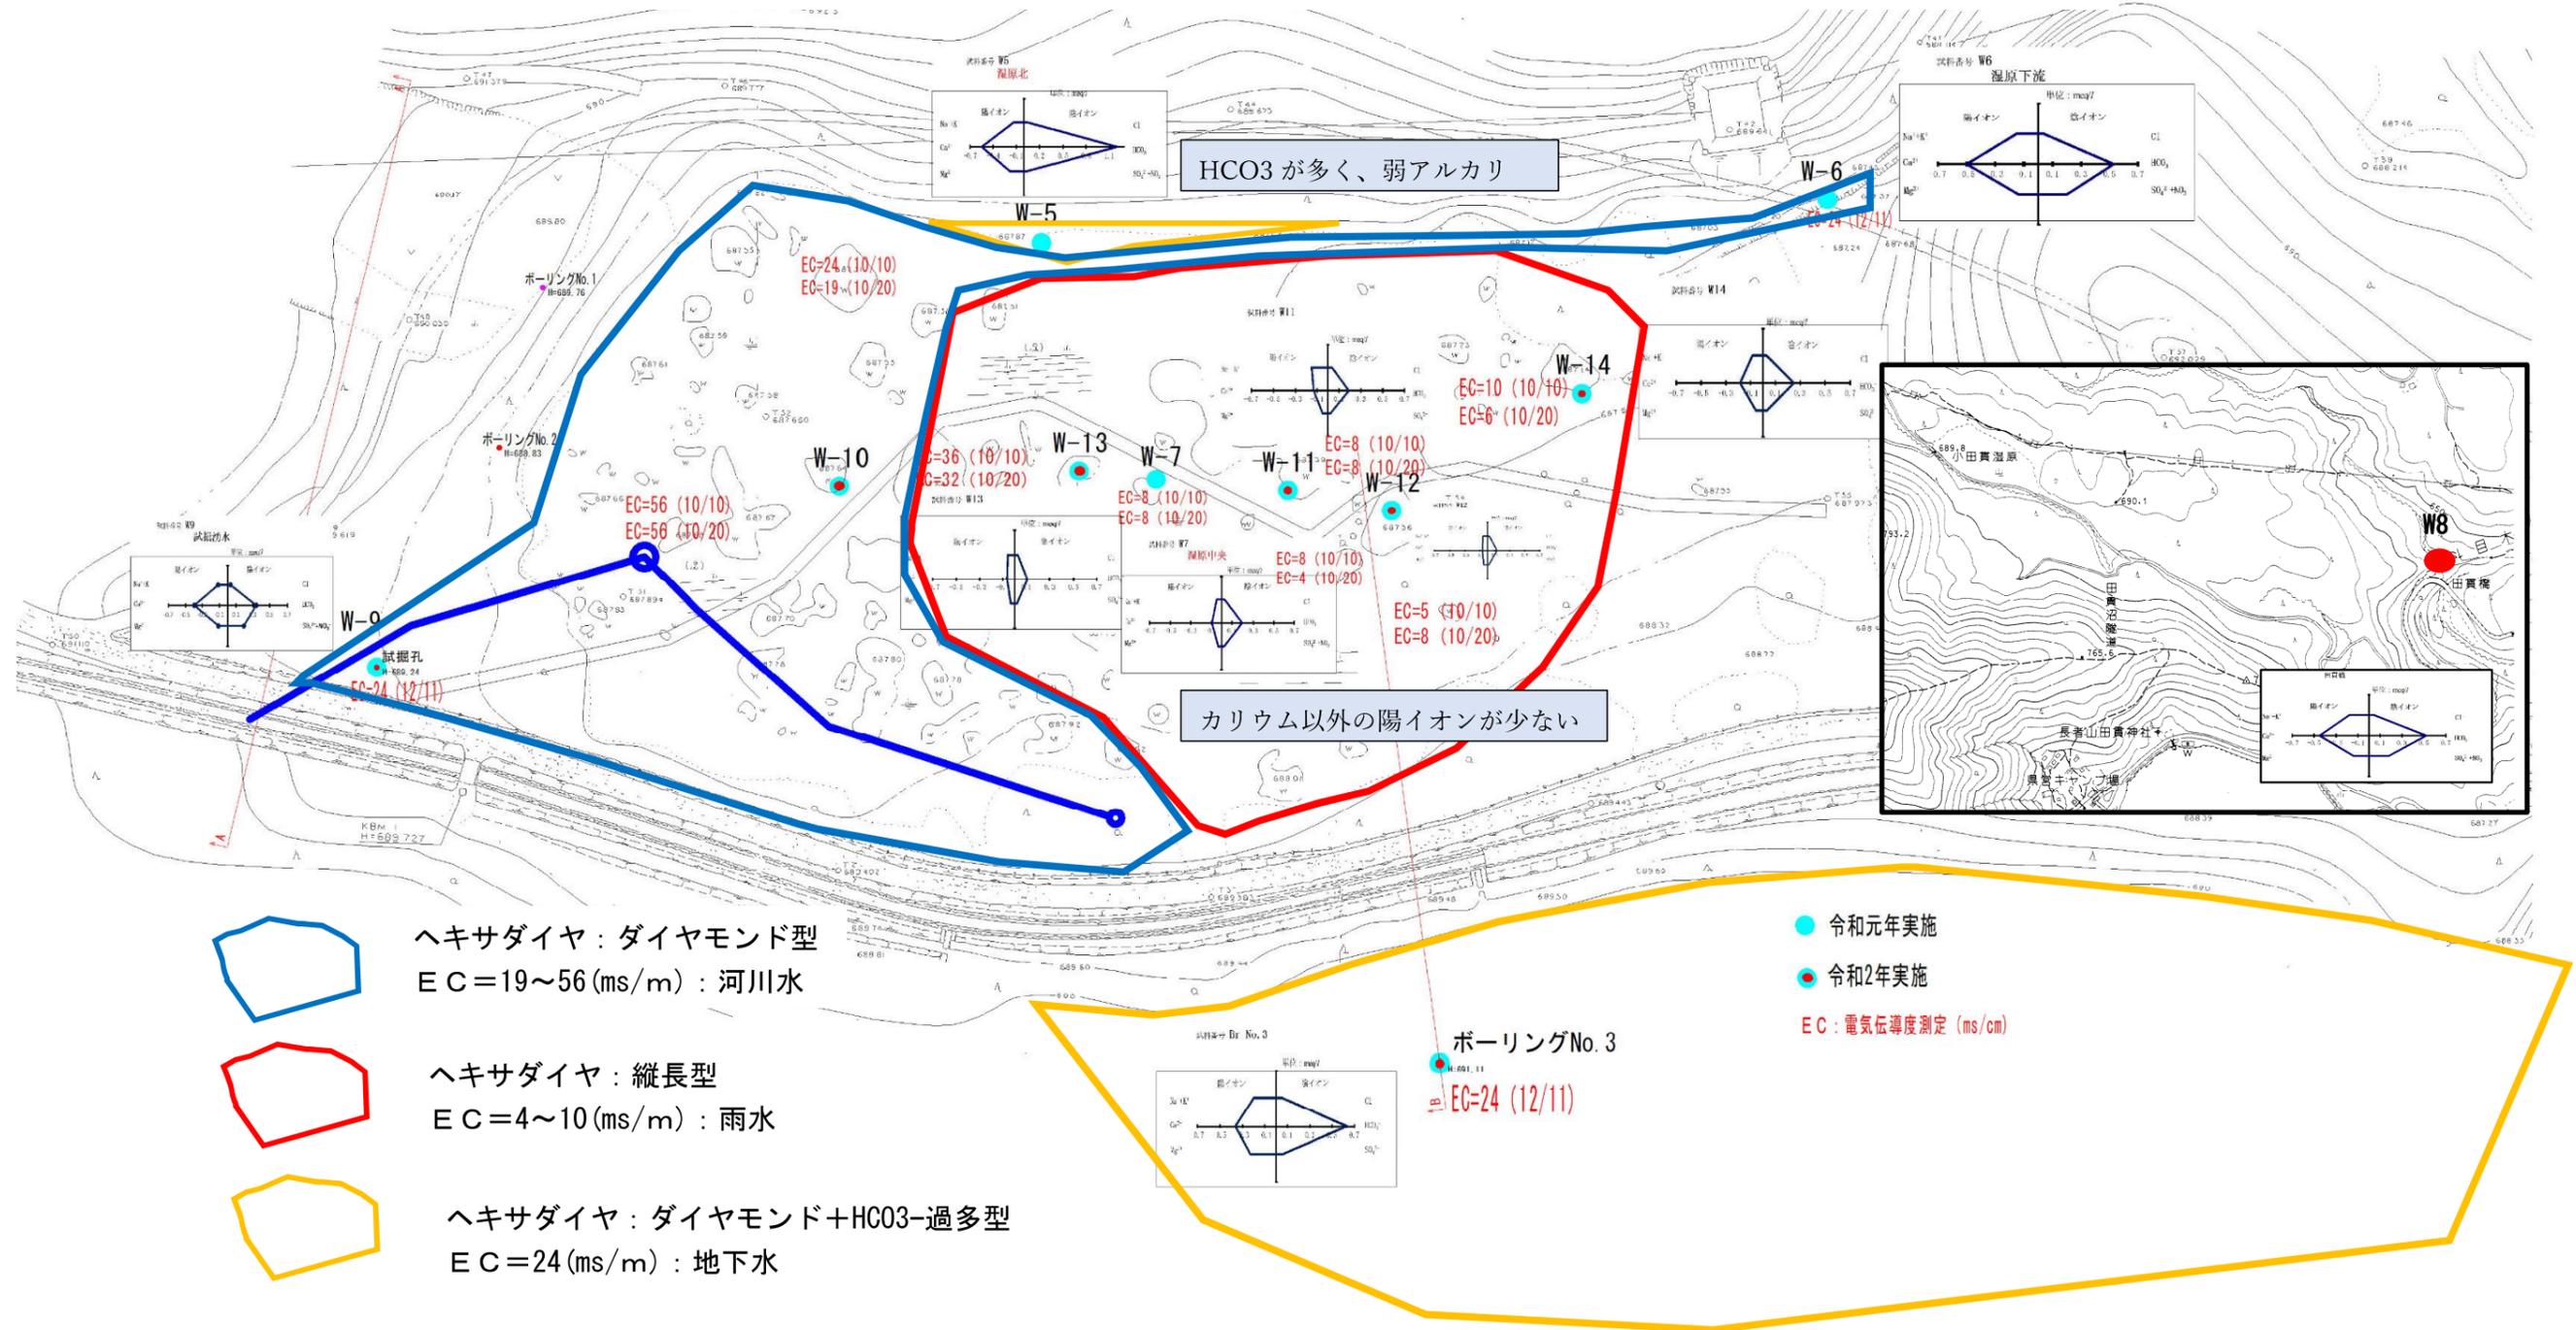
図 5-2-1. ヘキサダイアグラム図と電気伝導度 (EC) の分布と区分図

W1をはじめ、ほとんどが「ダイヤモンド型；Ca-Cl型」で、一般の河川水・地下水パターンを有する。しかし、「W5：湿原北」と「W7；湿原中央」では、それと異なるパターン形状を呈している。

「W5：湿原北」は、飽和された地表面（湿原内）の黒ボク層を満たしている滞水であるため有機炭素が異常に多いのは窺える。やや酸性に近い pH 値であるが、雨水より中性といえる。特に電気伝導率 EC が他に比べ非常に高く、電気を通し易いイオンの溶存が考えられる。H-CO<sub>3</sub>が多いタイプの Ca-HCO<sub>3</sub>型。

小田貫湿原を中心に考えると上流側に典型的なスゲノ沢からの河川水が取り囲んでいる。供給源は文献によると地表面と考えられているが、湿原に滞水した水質は、雨水を示す電気伝導率の低いものと考えられ、「W5：湿原北」以外は低い値を示している。湿原北の水質は、滞水してイオン溶存量が変化した可能性もあると考えられる。また、「W6：湿原下流点」では、上流河川水と同じ水質を示すことより、常時スゲノ沢からの水が雨水表面水と共に湿原に流入するが、飽和停滞水して余剰水は流出水としてそのまま下流へ流される経過と推定される。

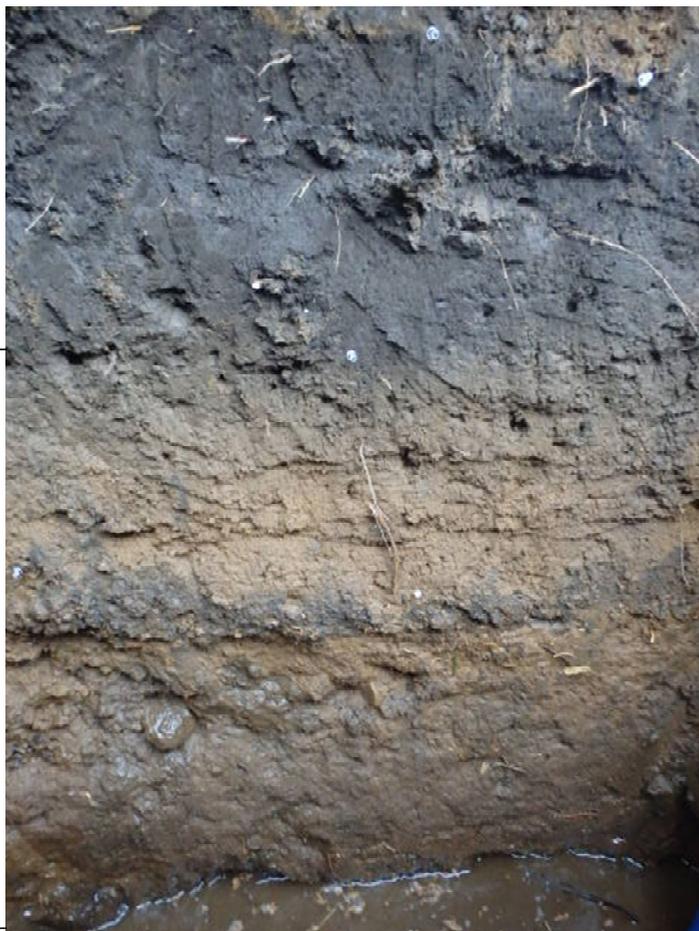
図 7-1-4. 試掘内写真（硬質ローム中  $\phi$  30mm くらいのホール開口亀裂孔）からの湧水

試掘により調査最下位層の硬質ローム層の亀裂孔からの湧水が多量にあり、試掘孔は水に満たされ、水中ポンプにて汲み上げを行い、硬質ローム層と湧水孔の確認を行った。その上位の砂礫層は、湿っている程度でこのような湧水はなかった。つまり、GL-2.7mでの湧水は、1.7kPaの被圧を受けた地下水であると考えられる。したがって、その上位層には地下水が存在しない。

したがって、試掘孔ではこの水がローム内の亀裂間を流れる水ミチがあるようだが、写真 27, 28, 34 で示す露頭状態と近似しており、砂礫～下位ロームが滞水体として存在するのかと推定する。

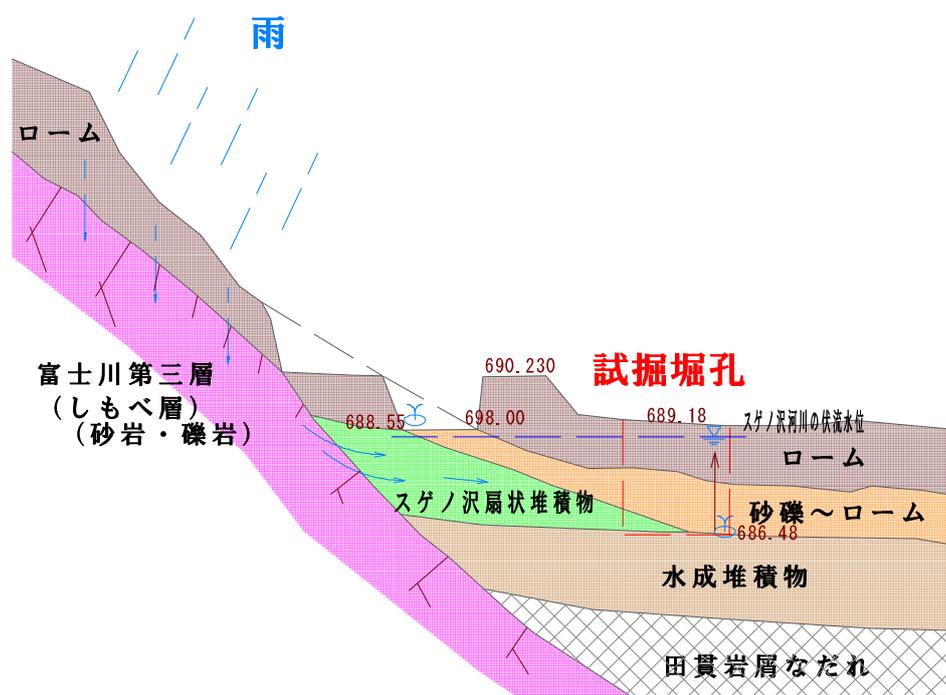
図 7-1-5. 試掘から推定される小田貫湿原への地下水の供給

今回の試掘と湧水露頭から以下のような模式図が考えられ、地質構造と水の供給メカニズムが推定される。ただし、この地下水が小田貫湿地に供給され湿地を維持している水の供給源であるとはまだいえない。

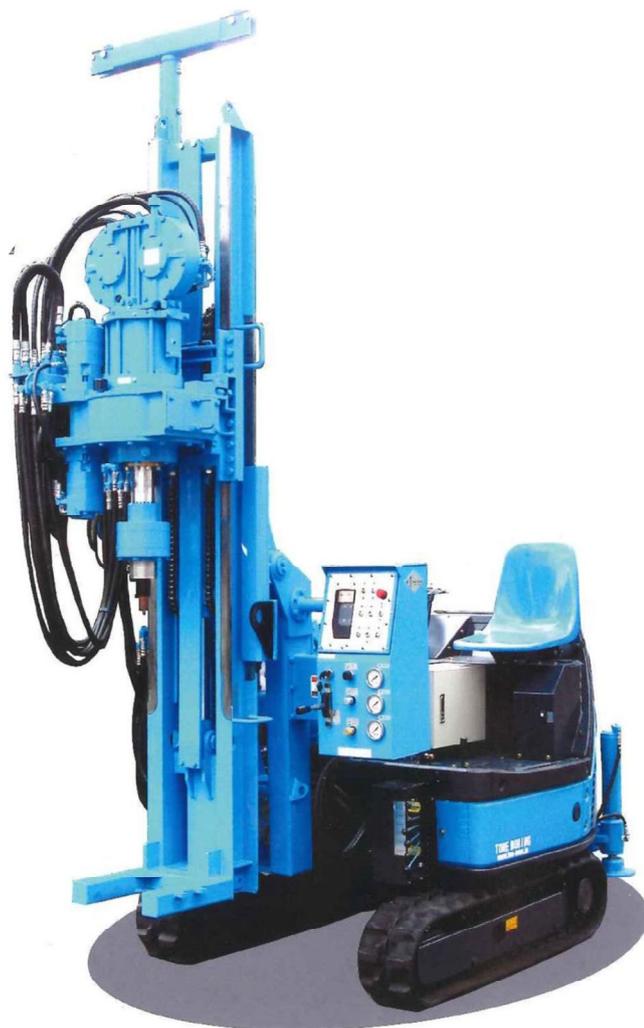
図 9-1-1. ボーリング機械

ボーリングは、 $\phi 86\text{mm}$  孔径（ビット径）で掘削し、下記のような機械を使用した。下記機械は、不陸のある地形を自走することが出来、足場を要しない構造にある。また、送水することなく、震動によるコアチューブでのコア採取である。なお、オールケーシングにてその外径は $\phi 116\text{mm}$ である。

パワースイベル部		パイプロ部	
形式	油圧モータ駆動	最高振動数	4000[cpm]
スピンドル回転数	LOW 30[ $\text{min}^{-1}$ ]	最大起振力	38.0kN(3900kgf)
	HIGH 60[ $\text{min}^{-1}$ ]	マスト	
スピンドルトルク	LOW 3.2[kNm](330kgfm)	形式	油圧シリンダー起倒式
	HIGH 1.6[kNm](165kgfm)	マストスライド	500mm
フィード部		ヘッドシーブ	手動スライド式 ストローク730mm
形式	油圧シリンダフィード	ウインチ	
給圧力	20.0[kN](2000kgf)	巻き能力	MAX 3.9kN(400kgf)
バランス力(最大)	9.3[kN](9975kgf)	巻き速度	0-50m/min
給杆速度	通常 0-9.2m/min 急速 27.0m/min	巻き取り能力	5mm $\times$ 23m
バランス速度	通常 0-3.7m/min 急速 11.1m/min	質量	約: 2.69ton
ストローク	1.4m (O.P 1.9m)	クローラー	油圧駆動式(ZX27U2+ZX-17U2)
		定格出力	19.7kW/2200 $\text{min}^{-1}$
