# 富士宮市小田貫湿原乾燥化防止対策検討のための 地質・水象調査実施業務

富士宮市猪之頭地先

## 報 告 書

富士宮市 花と緑と水の課  
株式会社 建設コンサルタントセンター

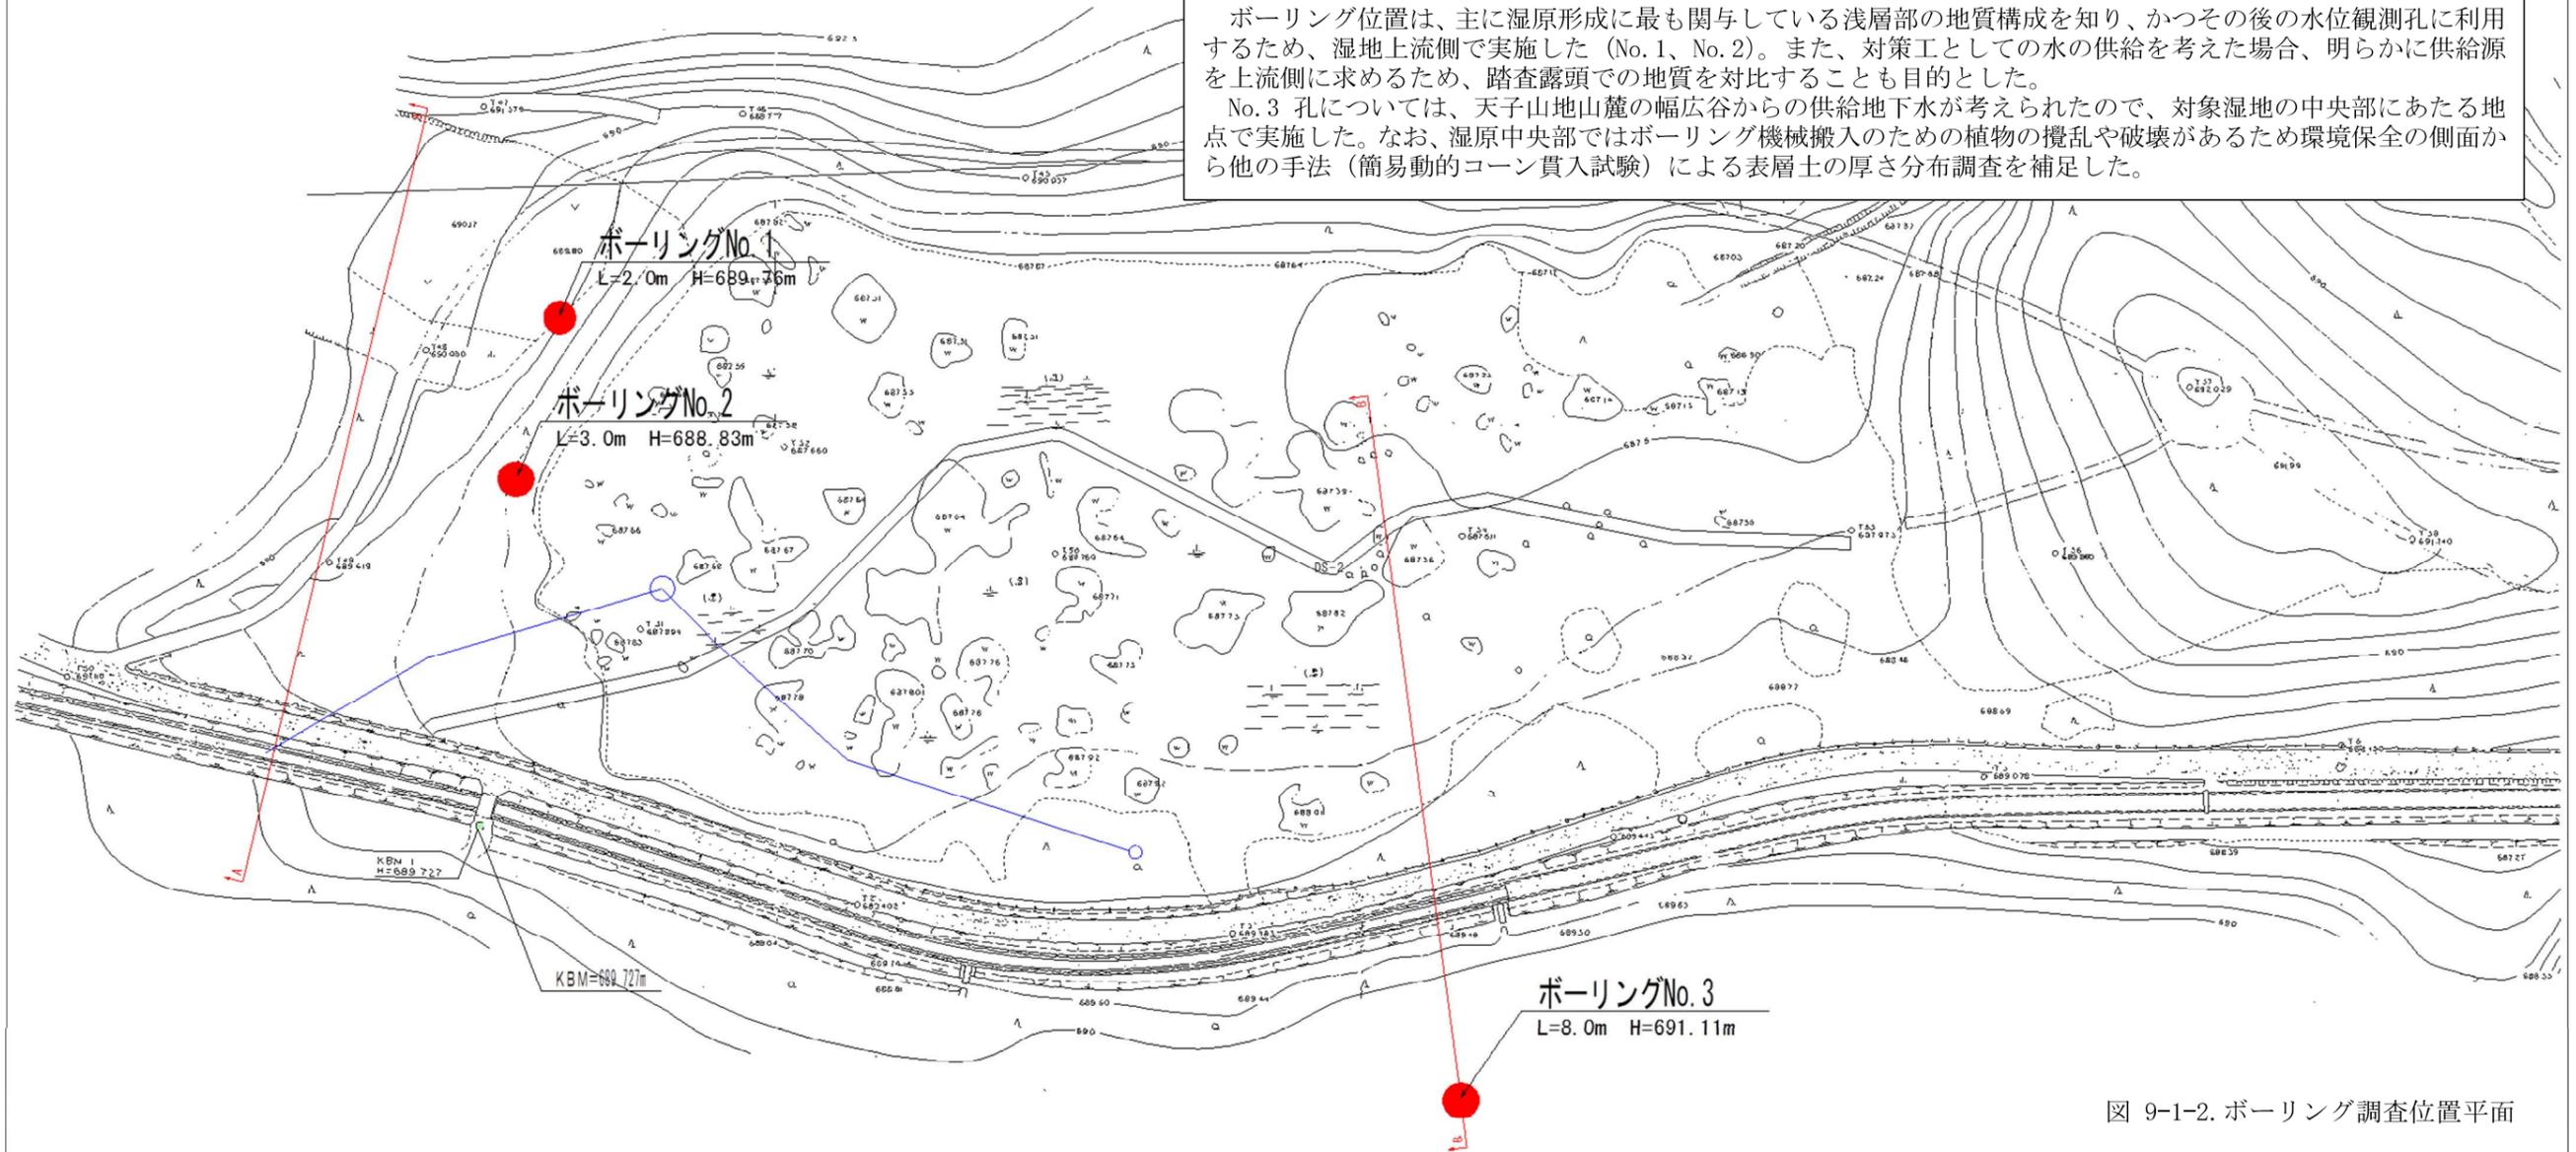
図 9-1-2. ボーリング調査位置平面

ボーリング位置は、主に湿原形成に最も関与している浅層部の地質構成を知り、かつその後の水位観測孔に利用するため、湿地上流側で実施した (No. 1、No. 2)。また、対策工としての水の供給を考えた場合、明らかに供給源を上流側に求めるため、踏査露頭での地質を対比することも目的とした。

No. 3 孔については、天子山地山麓の幅広谷からの供給地下水が考えられたので、対象湿地の中央部にあたる地点で実施した。なお、湿原中央部ではボーリング機械搬入のための植物の攪乱や破壊があるため環境保全の側面から他の手法 (簡易動的コーン貫入試験) による表層土の厚さ分布調査を補足した。

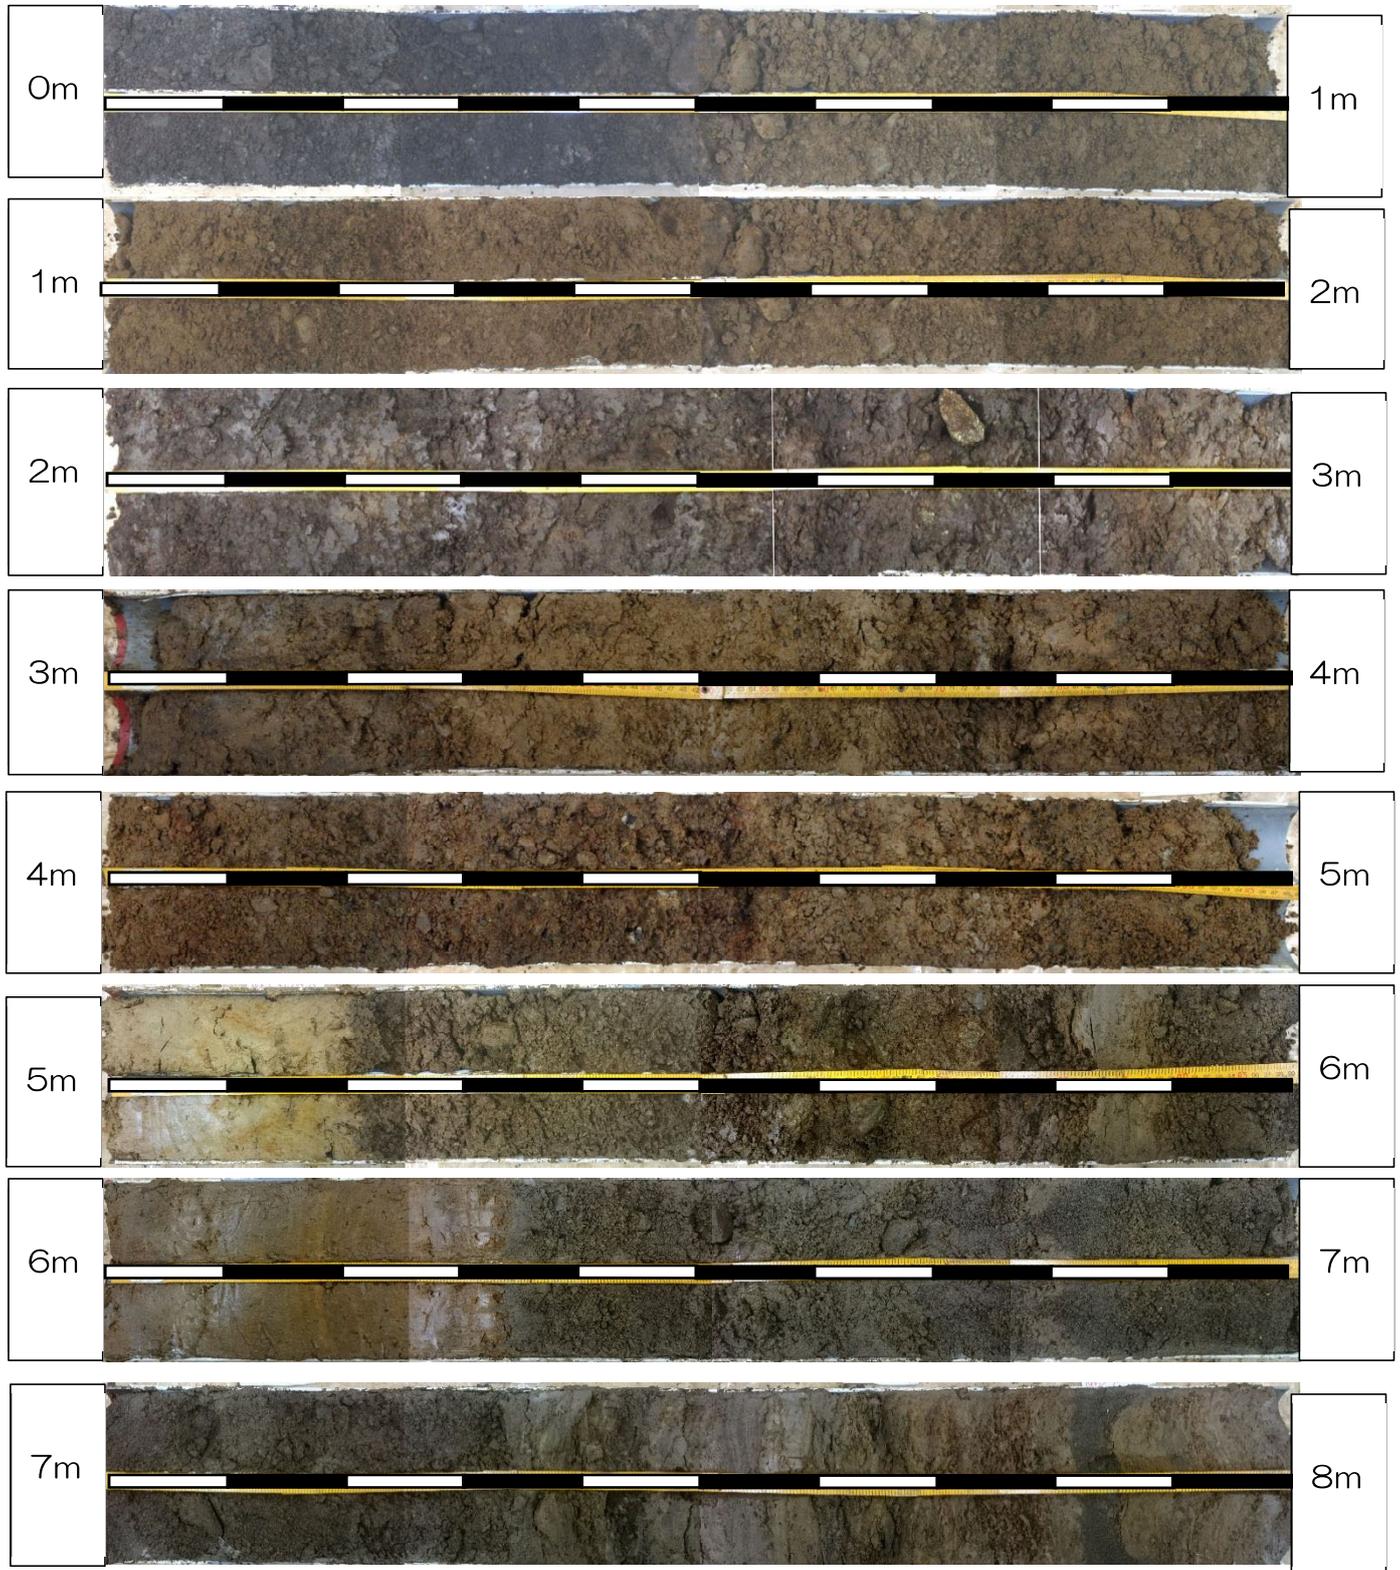
# 写真 9-1-4 No. 3 (2 半裁直後)

No. 3 ボーリングコア (半裁状態上下同位置)

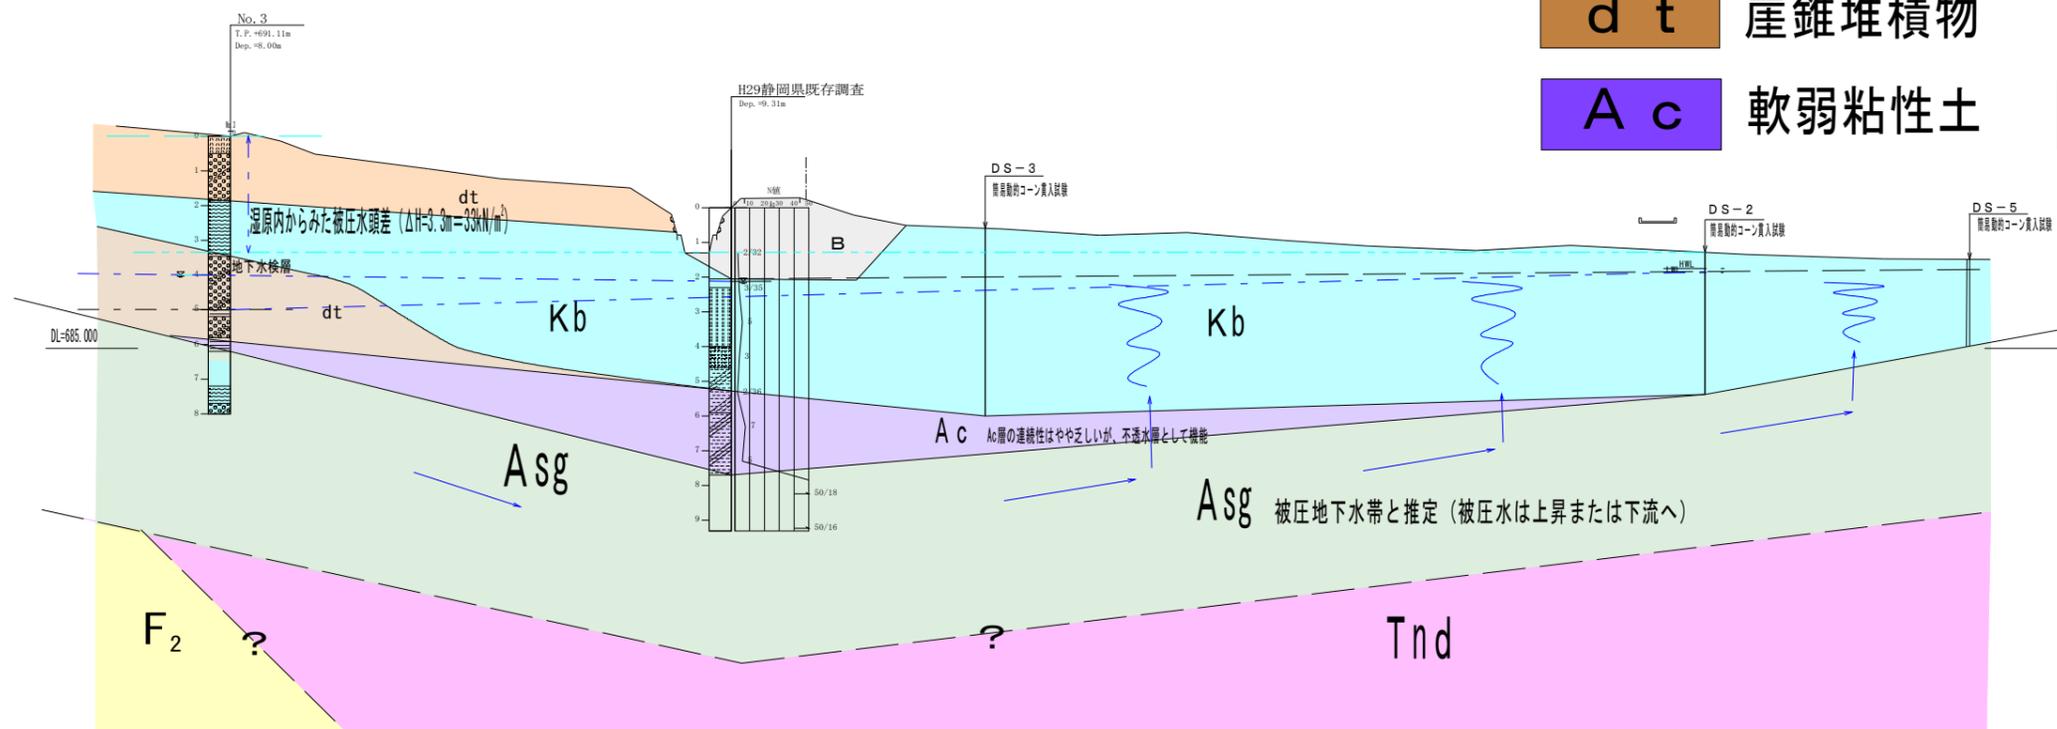
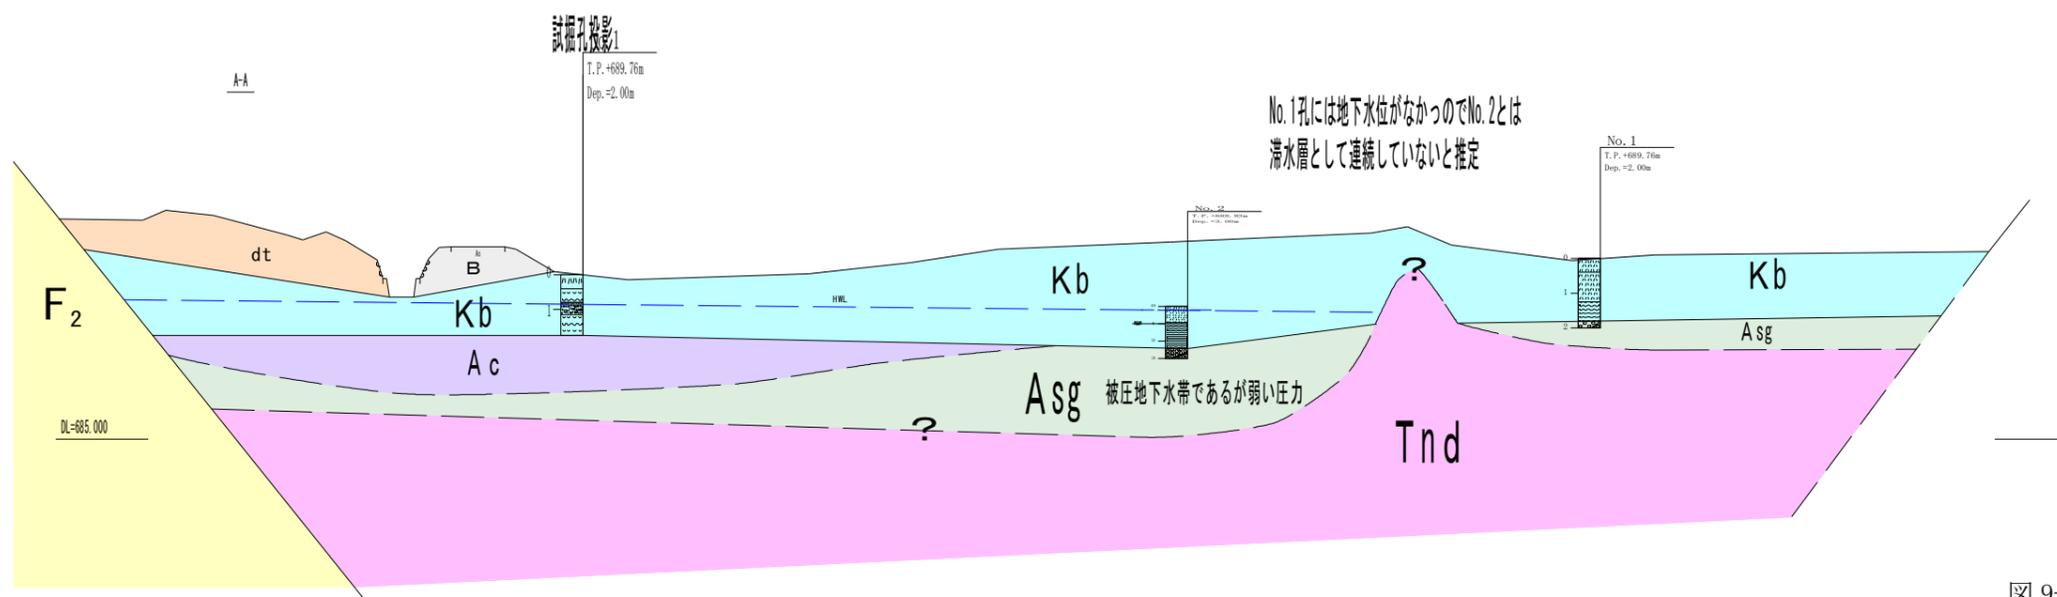
図 9-1-6. 推定地質断面図

No.1 孔：約 2m の黒ボク・ロームより玉石に遭遇（Asg 層と想定される）。  
地下水は存在しない。

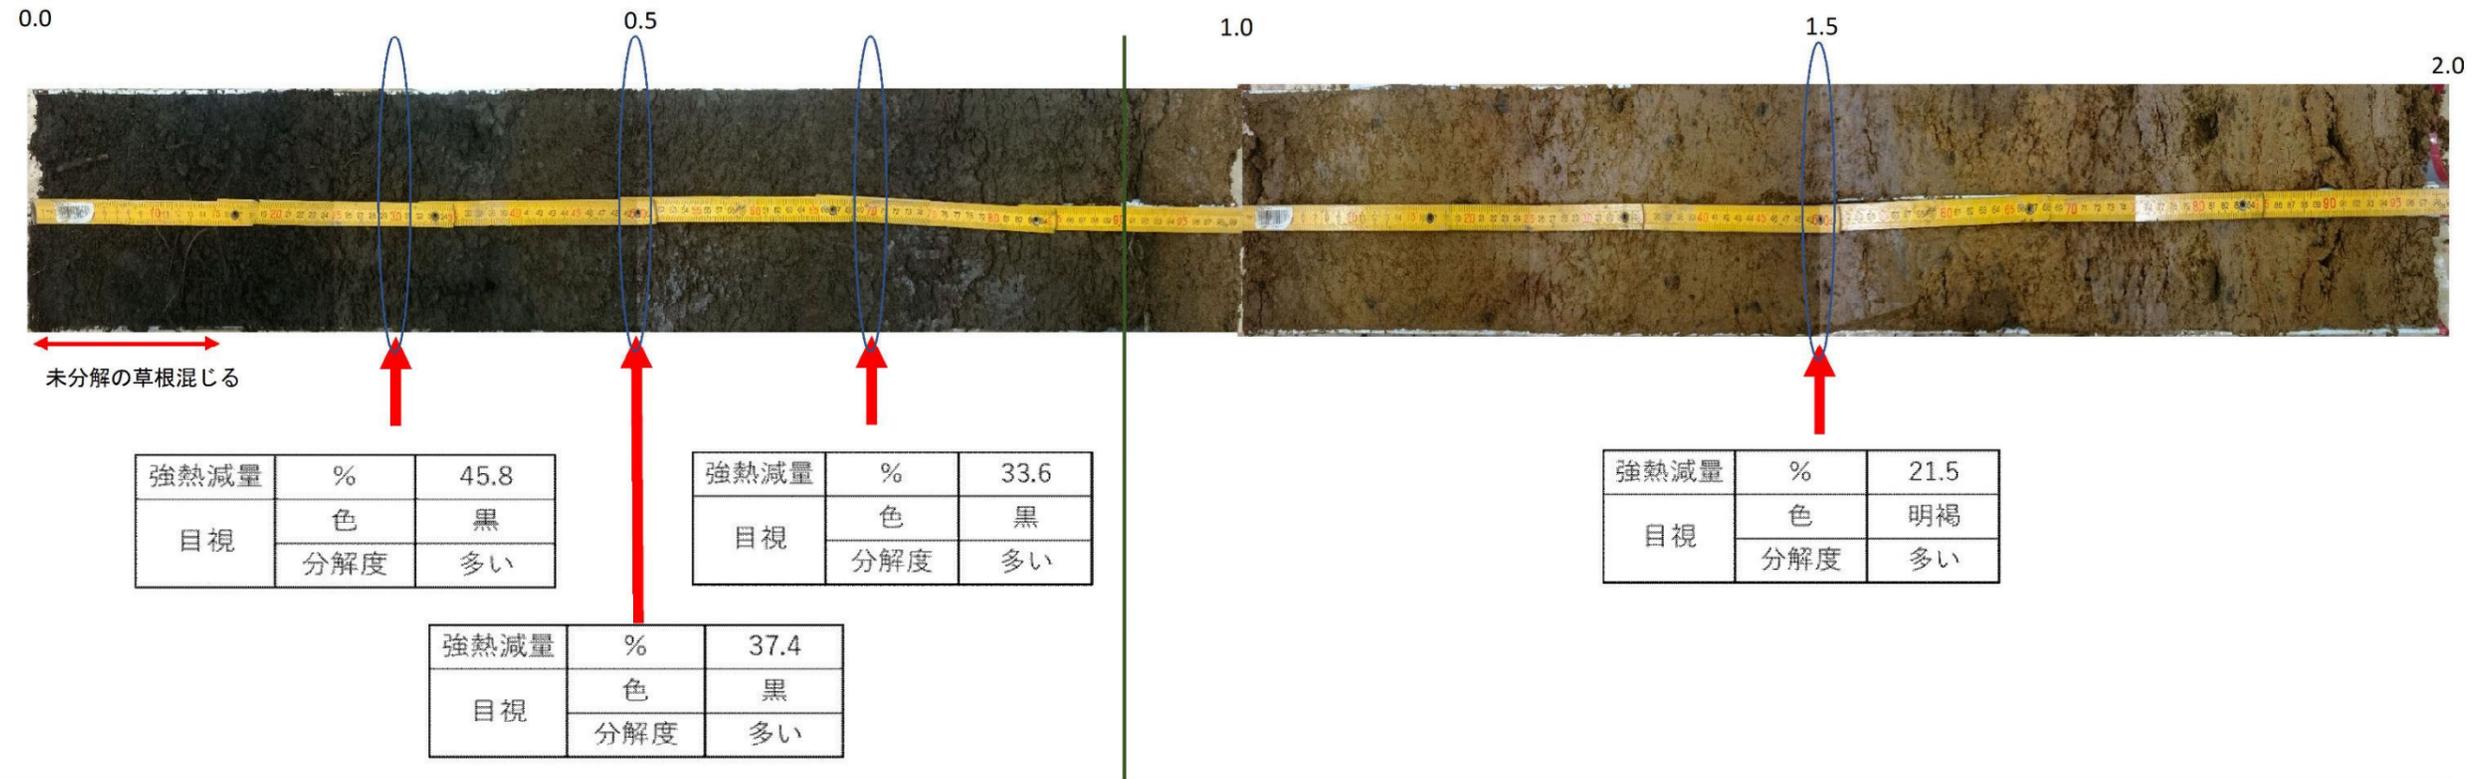
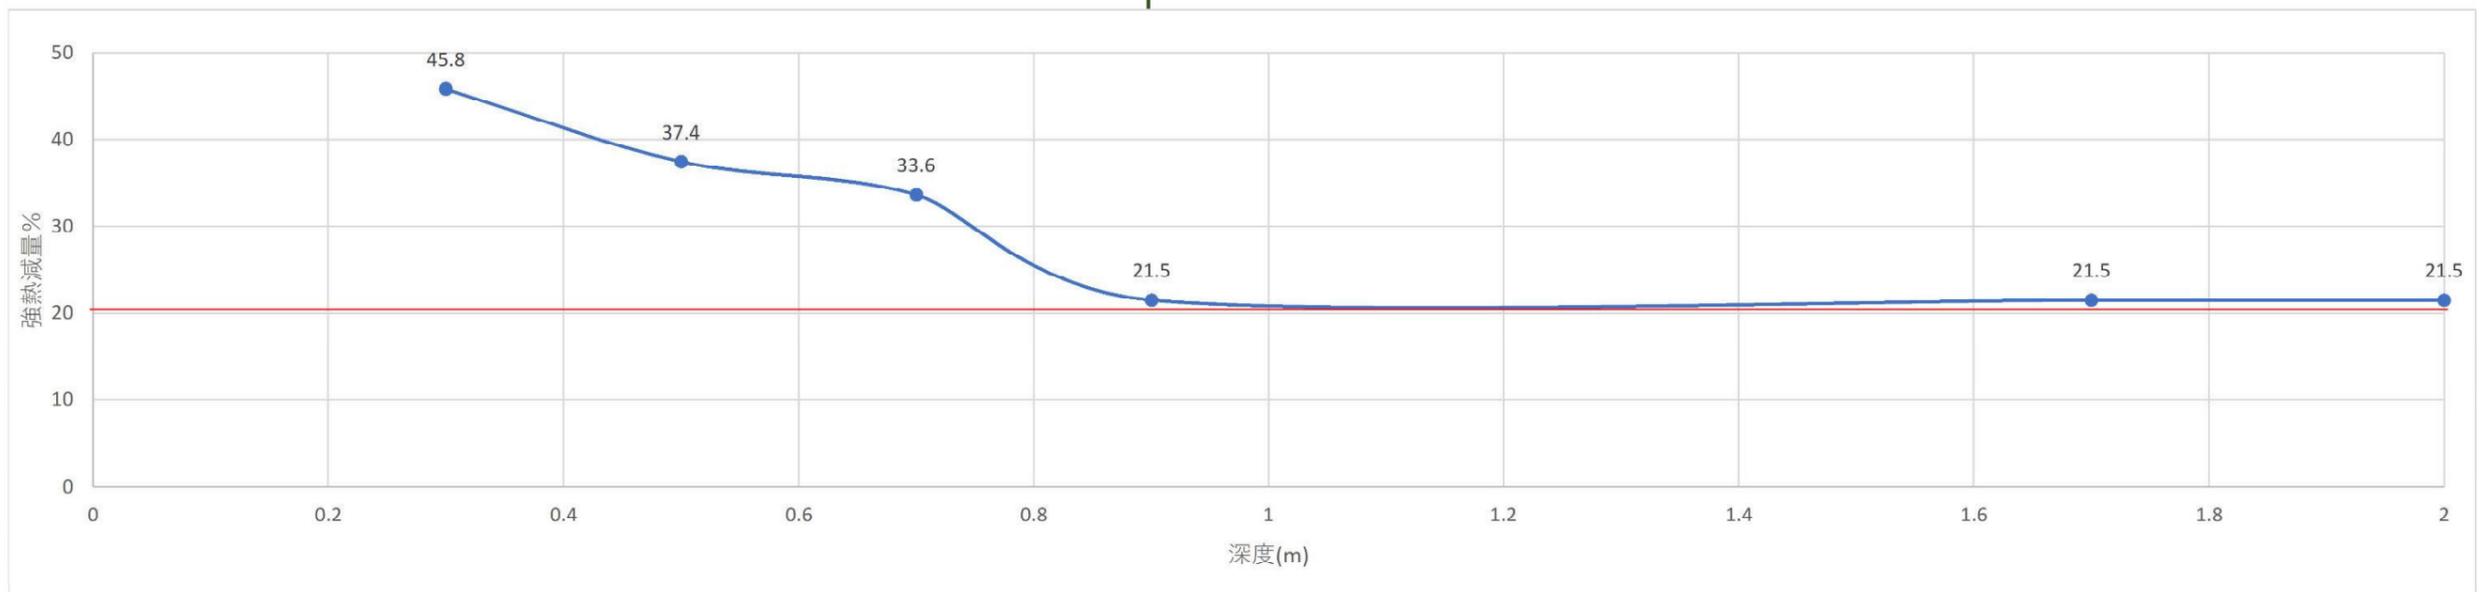
図 9-2-2. Br-No. 2 泥炭調査結果

目視によりGL-0.9mまでに炭化した腐植土が多く混入し、黒色を呈するが、以深では明褐色が優勢で腐植物は少なく、有機物の混在もない。強熱減量試験で20%以上の値がある場合は泥炭である定義分類もある。目視情報も加え、GL-0.9mまでは分解物した炭素物が非常に多い状態にある。また、強熱減量試験の傾向から深度方向に有機物は減じている。目視では、GL-0.1mまでに未分解な有機物である植物根が混じり「泥炭層」ともいえる。

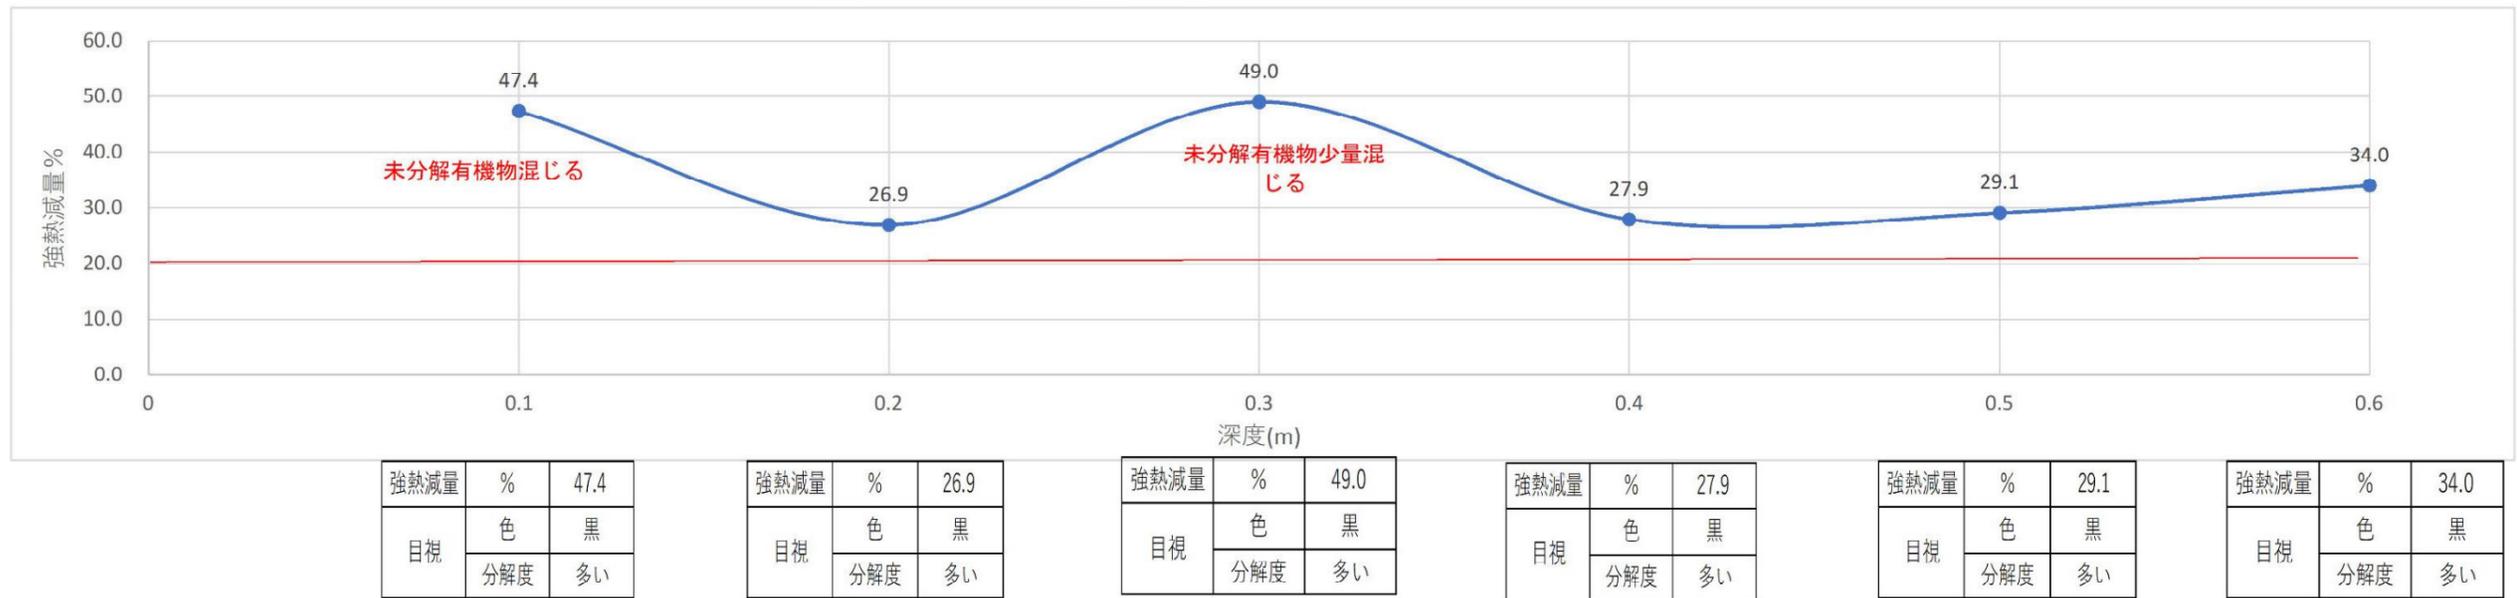
図 9-2-3. 湿原中央部泥炭調査結果

目視によりGL-0.6mまで炭化した腐植土が多く混入し、黒色を呈する。  
 強熱減量試験で20%以上の値がある場合は泥炭である定義分類もあるが、深度によって30%以上と以下が交互に堆積する。  
 強熱減量が多い、GL-0.1m、0.3mでは未分解の草根が微量に混じる。目視では、GL-0.3mまでに未分解な有機物である植物根が混じる「泥炭層」ともいえるが、過去の湿原での水位上下の過程を示唆して有機部の多い少ないの互層や分解の進行度違い（未分解草根が若干混じる）が生じているかと推測される。

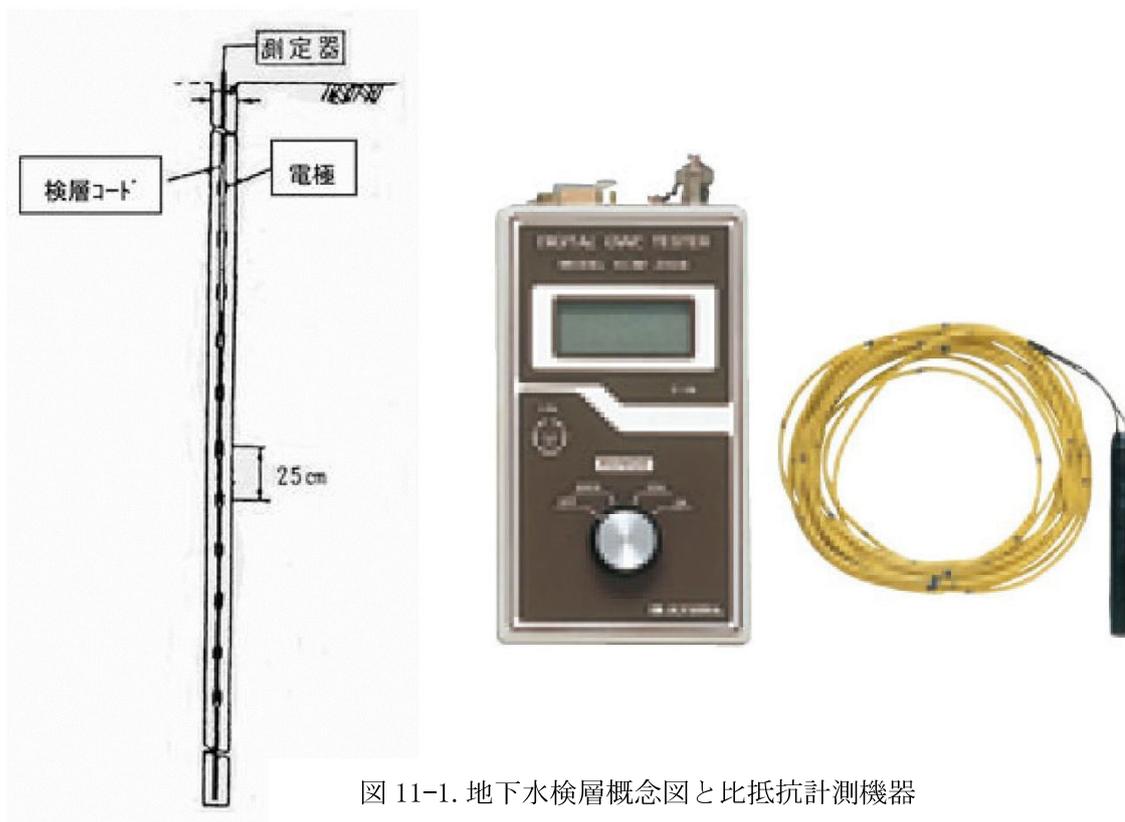
図 11-1. 地下水検層概念図と比抵抗計測機器

計測は、食塩による均等な比抵抗低下後、5分、10分、15分、30分、60分、90分、120分、150分、180分が一般的であるため今回もその時刻で行った。

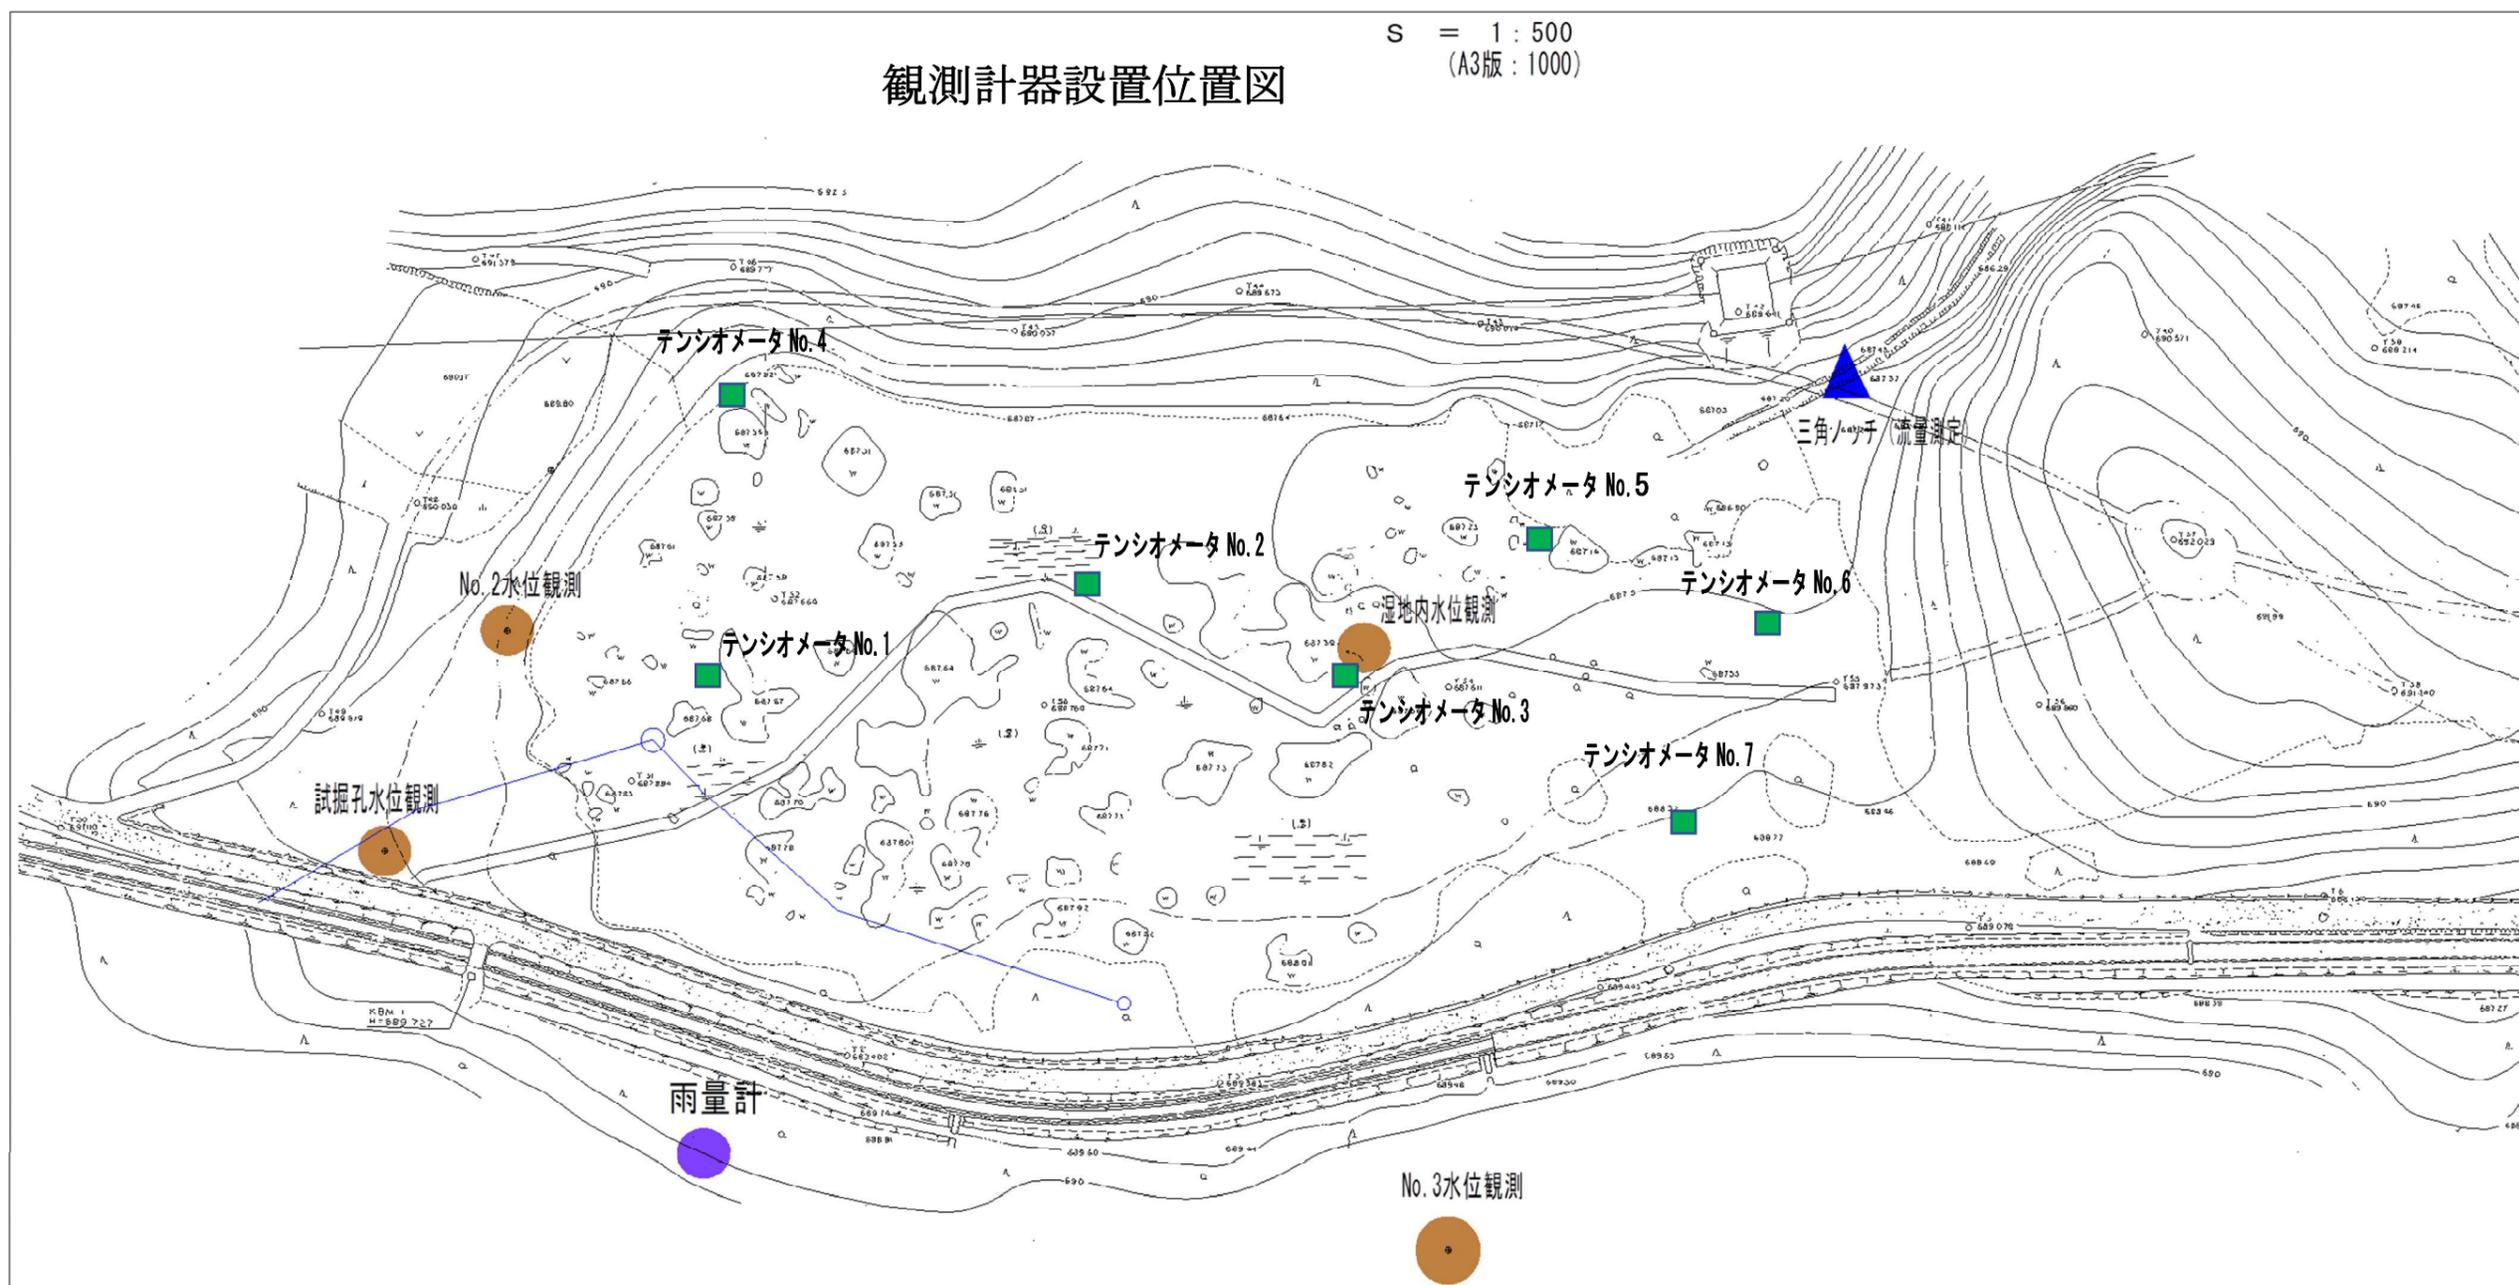
図 13-1. 観測計器設置位置図

それぞれの観測計器の設置位置を示す。

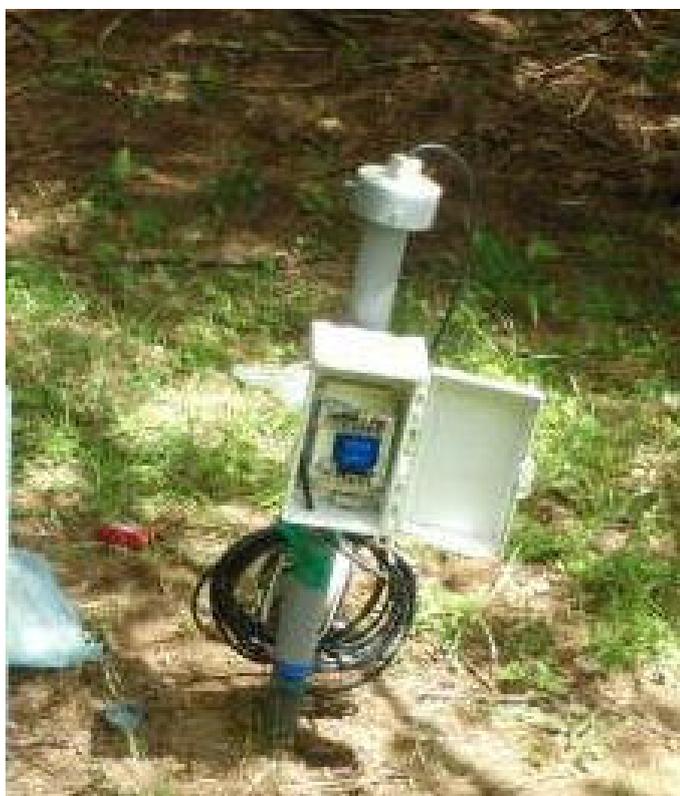
図 13-2-3. 外観 (データロガー収納箱)

なお、ボーリング孔に設置した水位観測孔は、ボーリングコアを観察し、表面水ではなく、やや深層水の湿原内へ供給されていると考える帯水層を対象に計測する。そのため以下の様に水位観測保孔管を設置にあたり、無孔管の使用（地下水の水平流入を防止）及び保孔管と孔壁との間のクリアランスをベントナイトペレット（遮水材）で充填することで、上部からの流入をなくした。この無孔管及び遮水ゾーンは「観測しない表面黒ボク層内の地下水」または「火山灰質粘性土」とした。

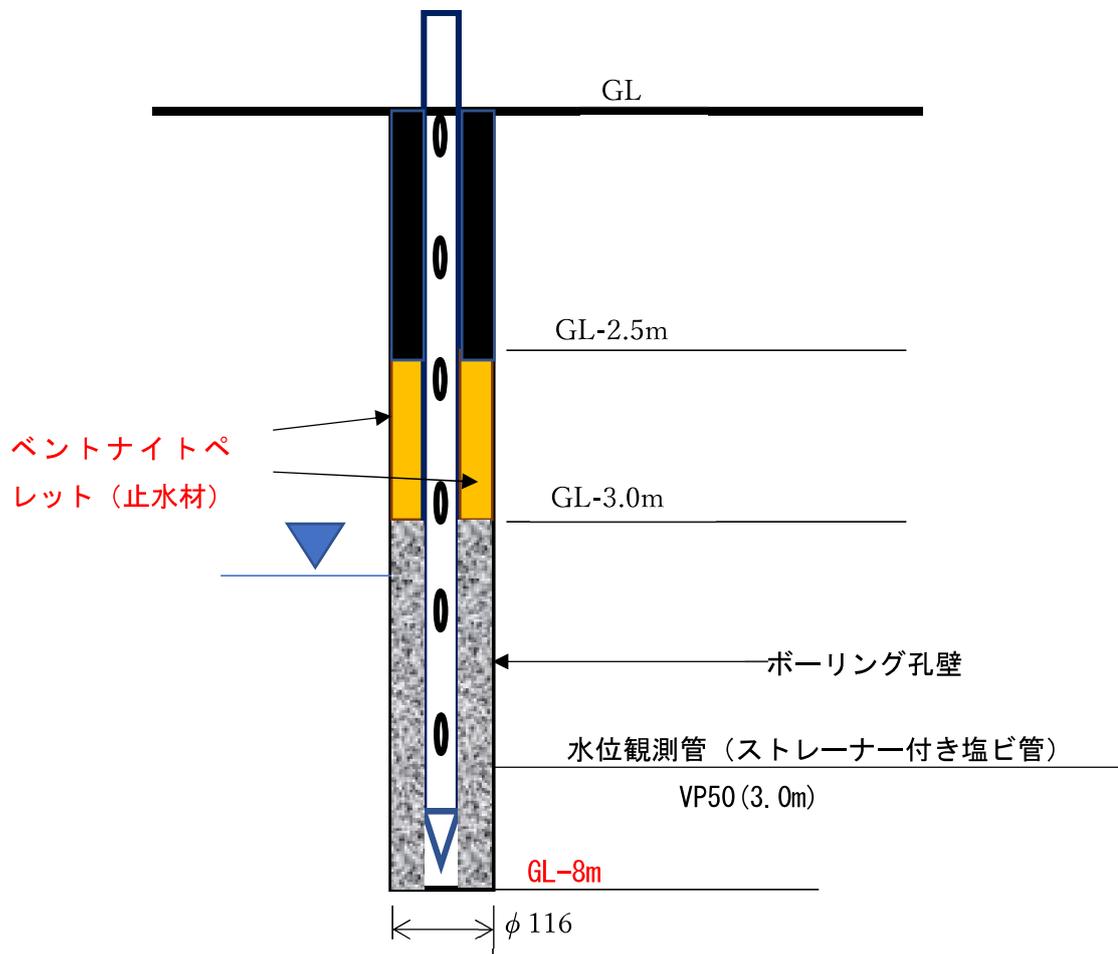
図 13-2-5. No. 2 孔水位観測孔設置

孔内水位は、GL-3.0m 以深の水位水頭を観測している。

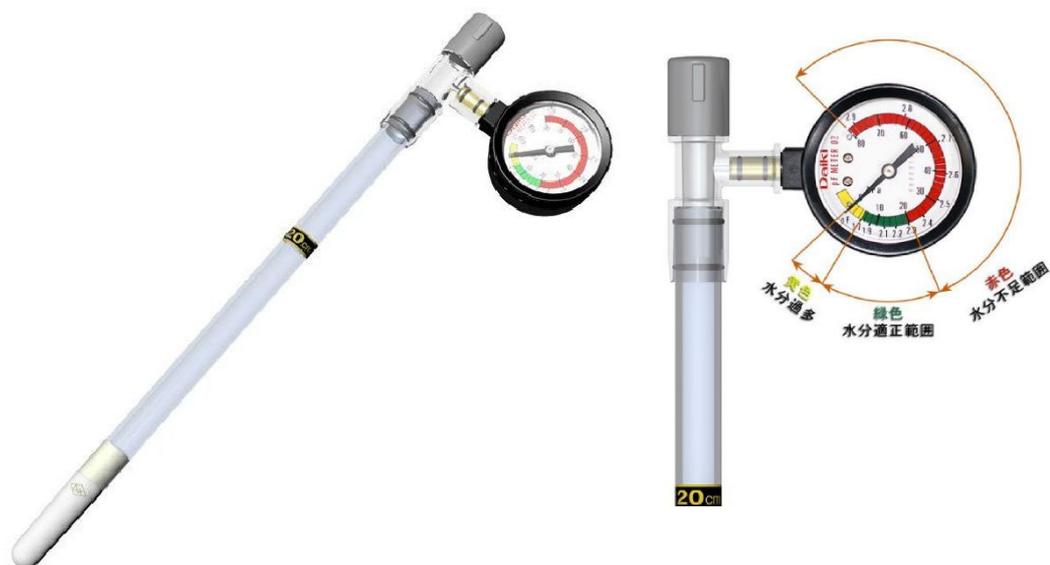
図 13-4-1. テンシオメータ

測定を目安として、一般農業植物の場合を例として以下の示すような判定を行った。

- <黄色>pF = 1.0~1.7 (水分過多)
- <緑色>pF = 1.7~2.3 (水分適正範囲)
- <赤色>pF = 2.3~2.9 (乾燥域)

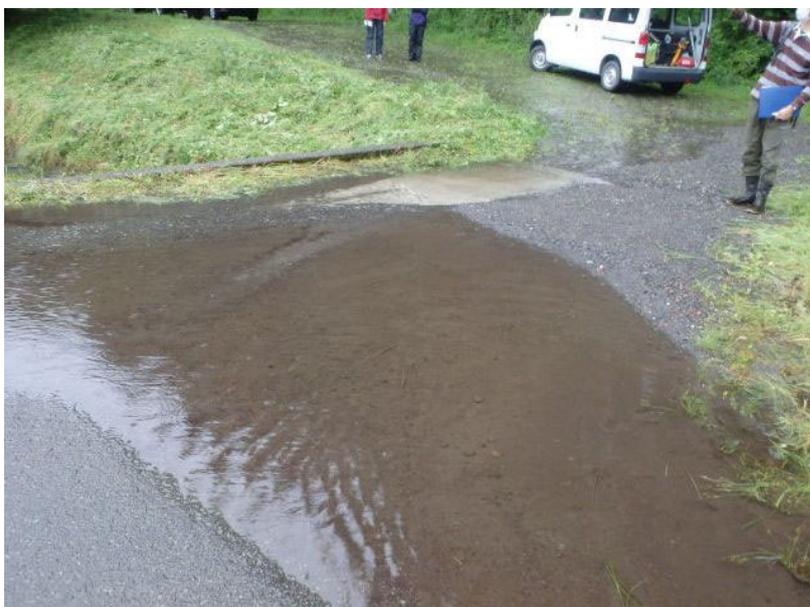
写真 13-6-3

市道を流れ湿原へ流入する箇所もある

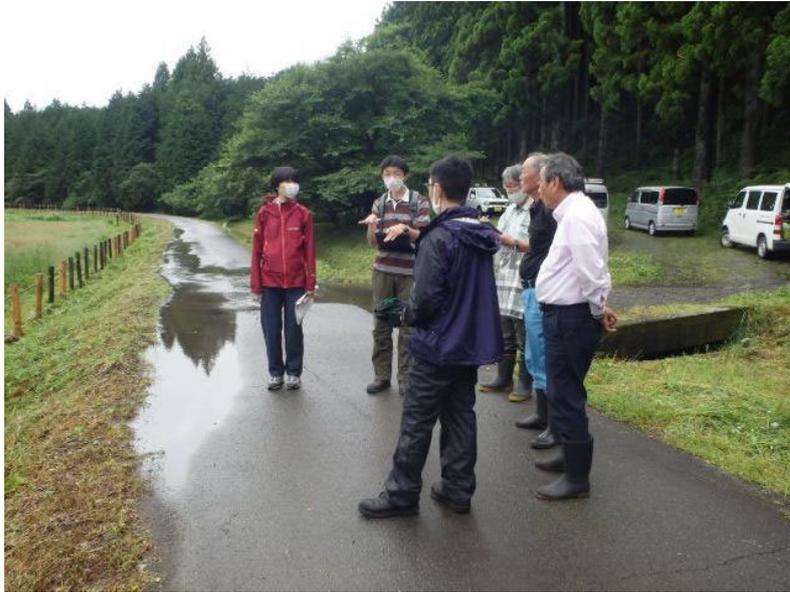
写真 13-6-4

天子山地側大量の岩盤亀裂からの湧水

2020年9月7日は前日と合わせ200mmの降雨であったが、特別大きな降雨量ではない。しかし、天子山地の岩盤亀裂からは大量の湧水があったことや降雨水が地下に浸透し難く、一時貯水される状況が観られる。この様子から天子山地に降った雨は、天子山地側末端の小田貫湿原では、現水路内に吸収されるものの山地に浸透内包された地下水に変遷していると考えられる。水路改修のために止水であった水路で2020/9の豪雨後には、水路の山側のり面や水路底より湧水による貯水がみられる（写真13-6-5）。
