# 富士宮市小田貫湿原乾燥化防止対策検討のための 地質・水象調査実施業務

富士宮市猪之頭地先

## 報 告 書

富士宮市 花と緑と水の課  
株式会社 建設コンサルタントセンター

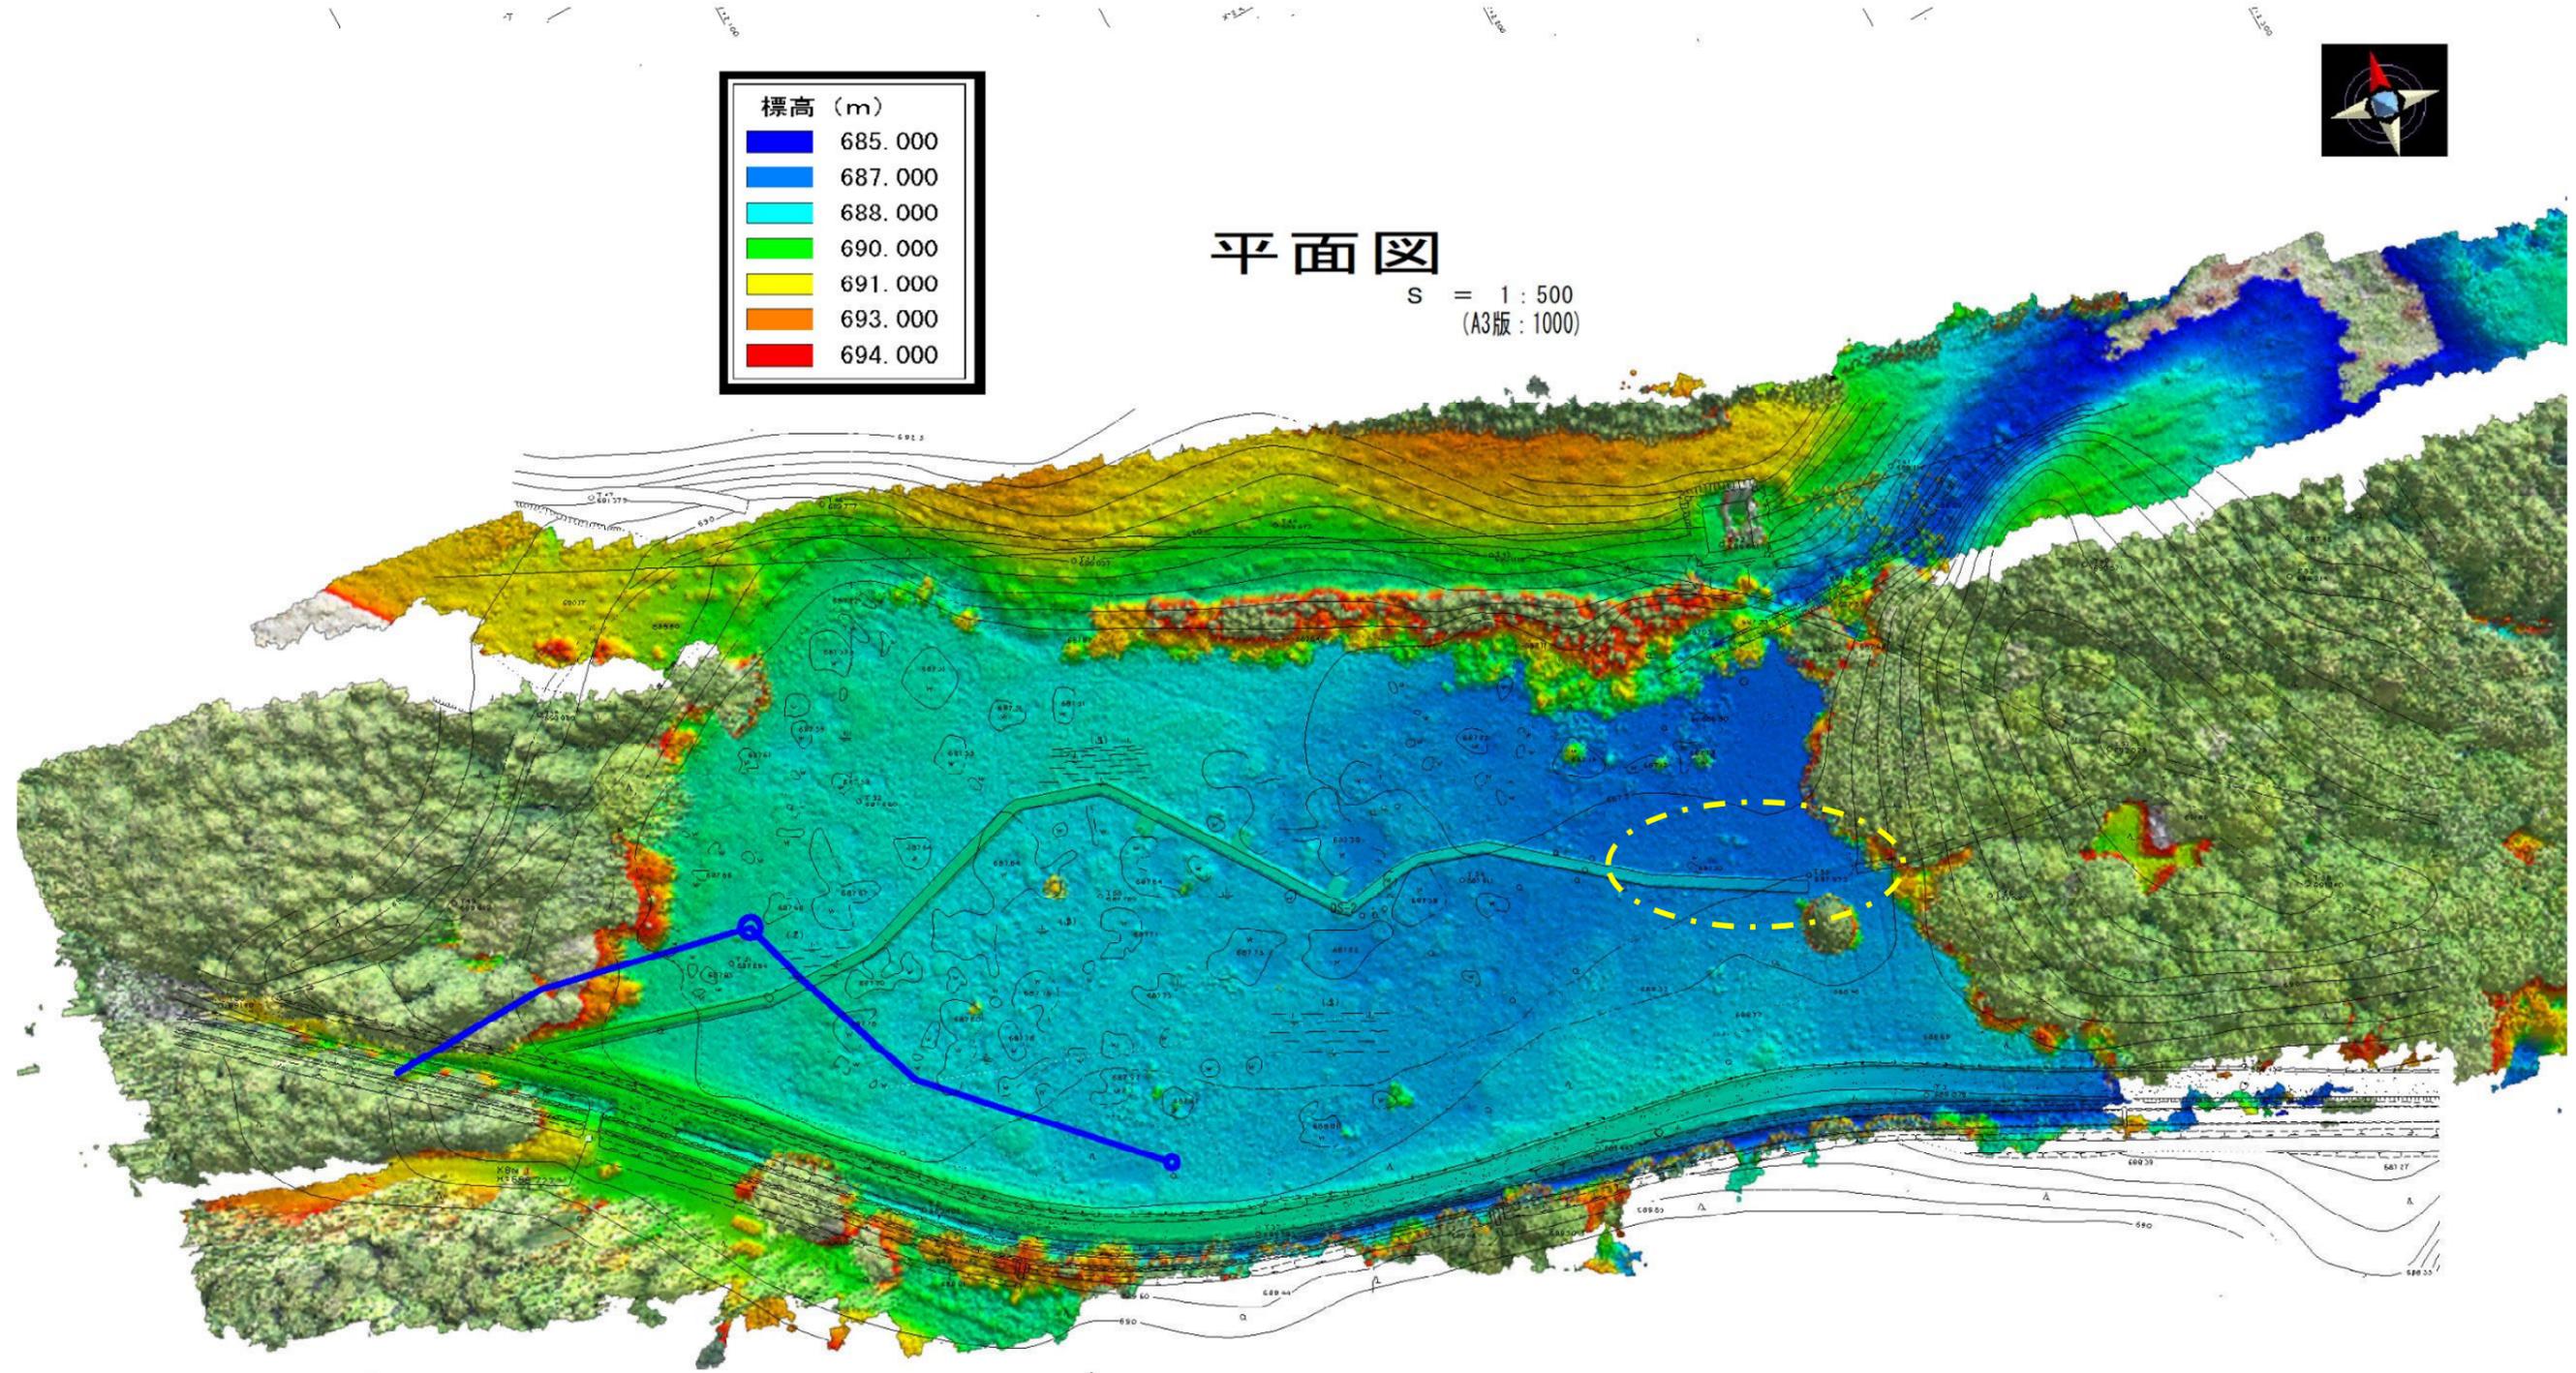
地表面の高さを示す。寒色が強いほど低標高であり、湿原北側から南側に掛けて寒色であれば次第に強くなるため、南方に傾斜していることが判る。それに伴う水の流れ方向に調和的である。  
この撮影時期は雨期で有り、木道南部にある小高い標高差は反映していない。

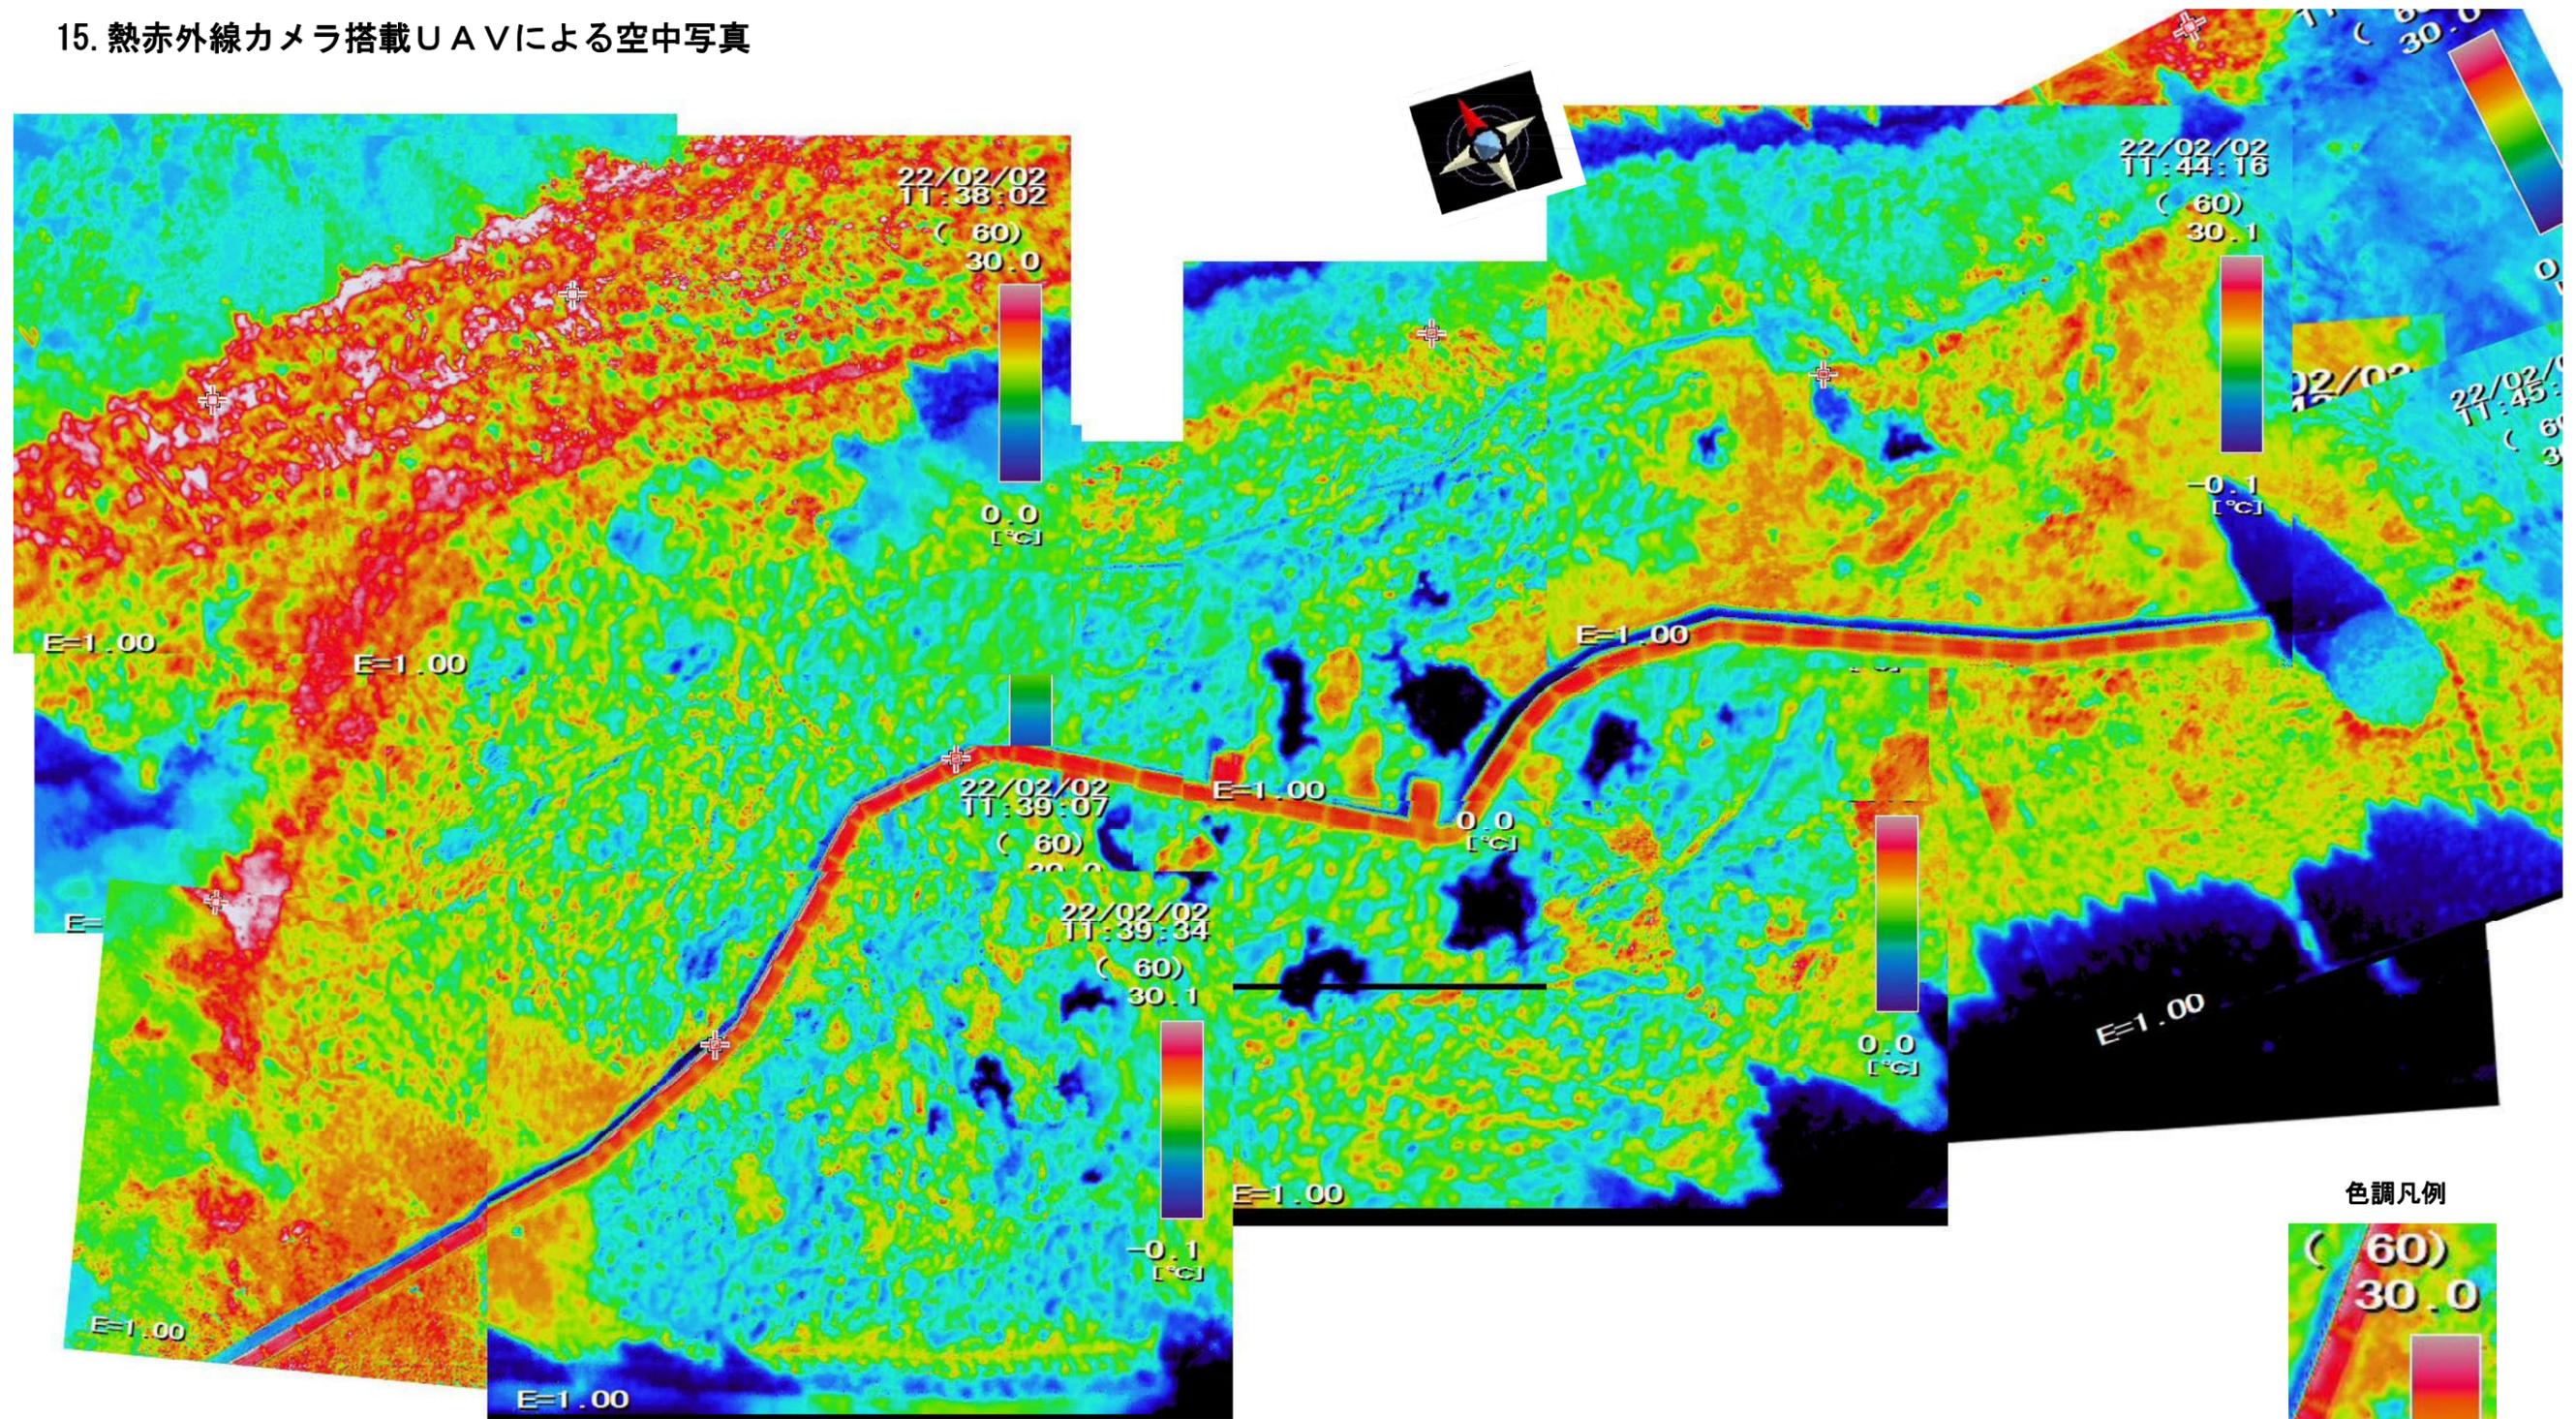
湿原中心部よりやや東側は、寒色を呈して温度は低い。また、黒色～濃紺は池部であり極めて低温を示す。このとき池は凍結している箇所が多い。一方、北縁部および南縁部は、暖色が卓越する。特に橙色部はひとつの領域として存在し、**地表面は乾燥状態**とみられる。

令和4年2月2日 11:38~12:00 撮影（天候晴れ：気温3°）  
測定時の絶対温度ではない。0° c 付近を基準に相対的温度差を把握。

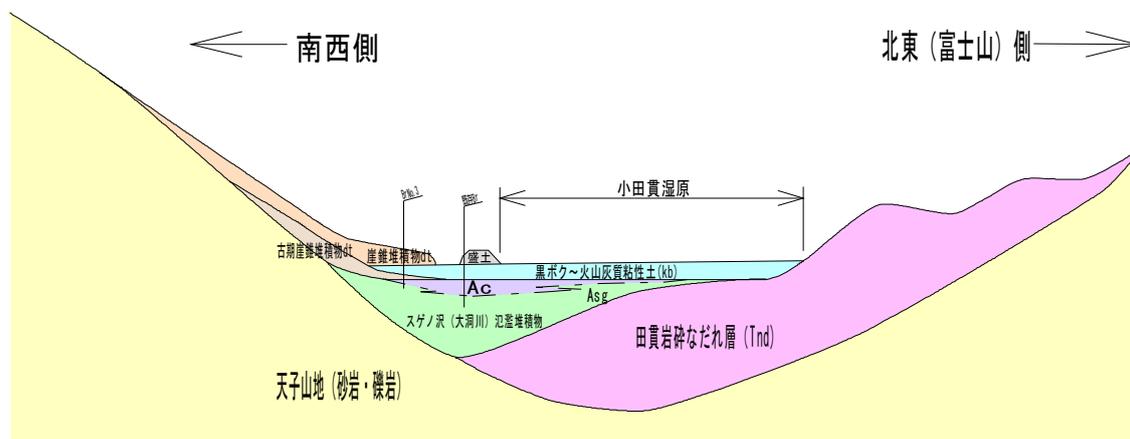
図 16-1-1. 小田貫湿原推定地質断面図

小田貫湿原の地質構成は、以下のような模式的横断面図であると判明した。

・基底岩盤：砂岩や礫岩による岩盤。斜面表層土は比較的薄い。岩盤は、亀裂が開口しているようで山地に降った雨水は地中に浸透し、岩盤中の裂か水となって斜面末端の解放部に湧水するか、さらに下位層に侵入する。直接的な湿原への地下水の流入は認められないが、スゲノ沢を流下する河川水はこの地下水が起源と考えられる。

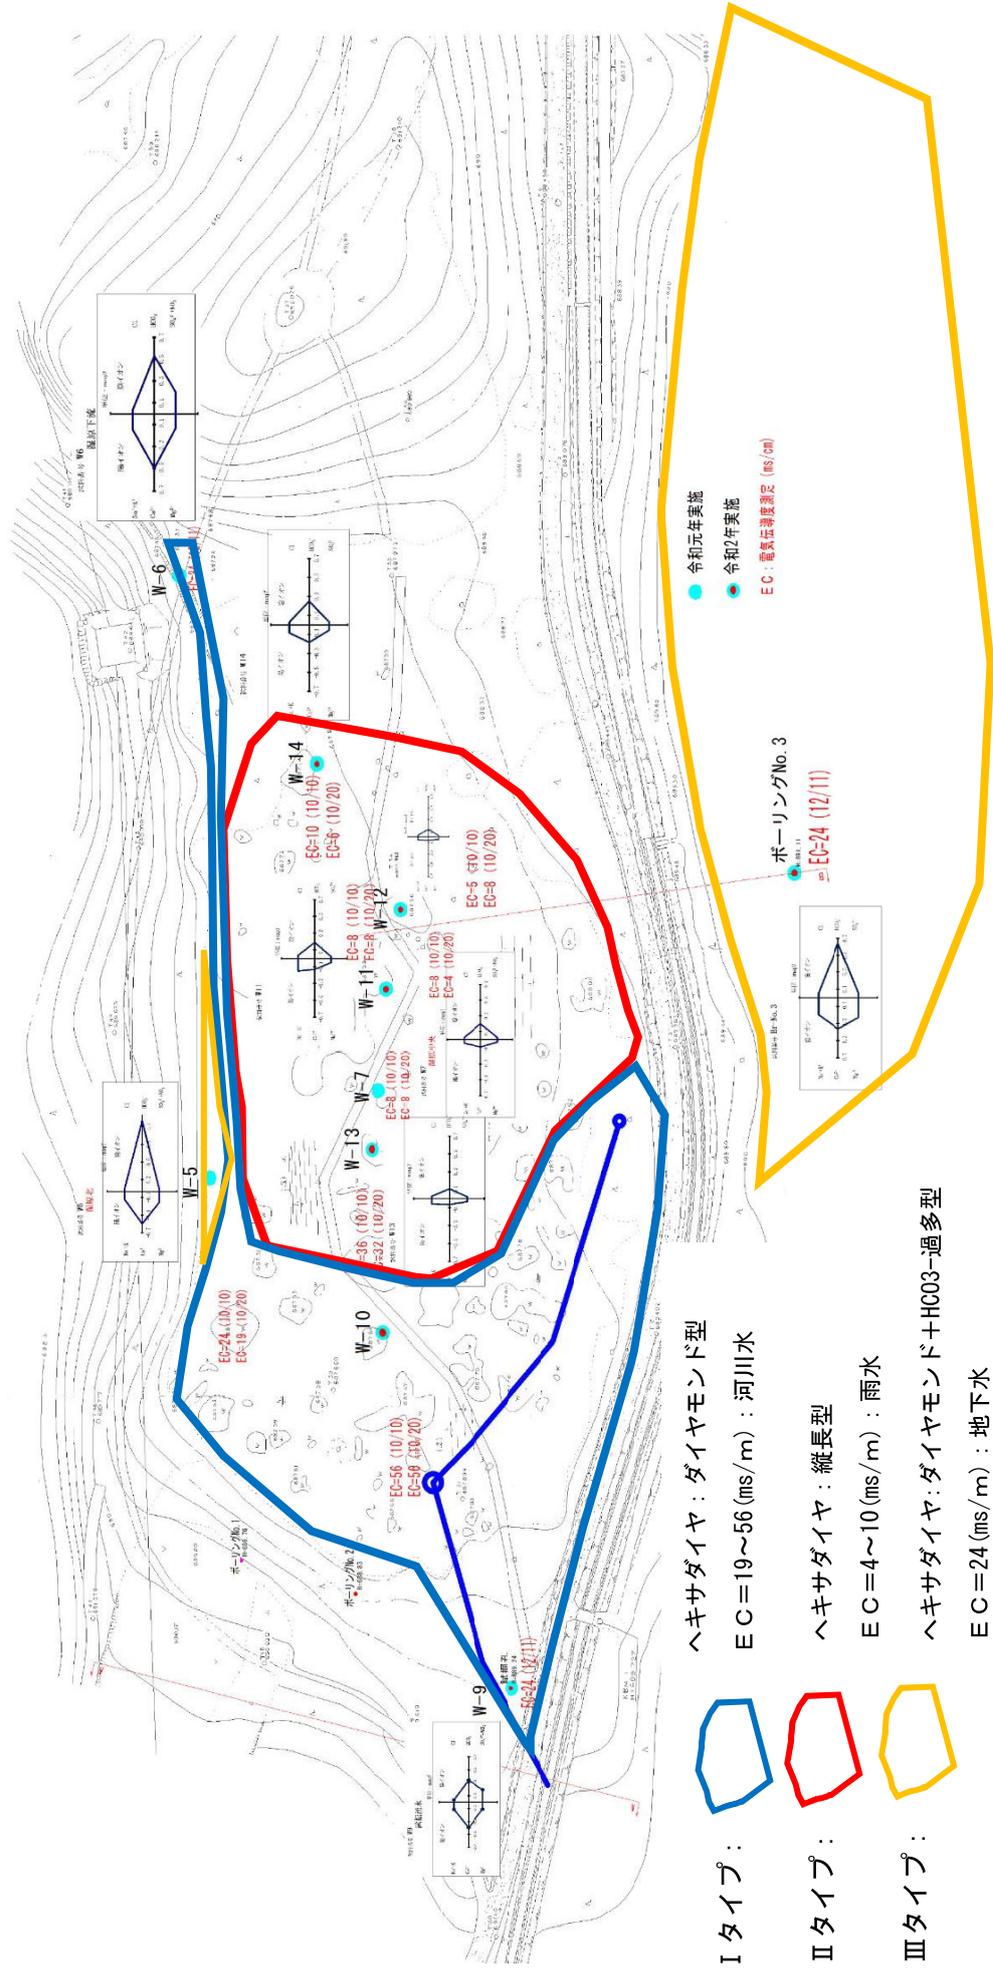
図 16-2-1 小田貫湿原の水質分布図

湿原内の水質は、下図に示すように3タイプに分類される。

- ・ I タイプの水は、水路から導水したものと推定される。
- ・ II タイプの現在池を多く形成している湿原中央の水は、主に雨水の貯水と考えられる。Ca 型の水質で「停滞型」を示す。
- ・ III タイプは、深いスゲノ沢伏流水と背後山地から供給される崩積土層に流入した雨水を起源とする地下浸透土壌接触水と推定する。また、この地下水は、II タイプ領域の池底部から湧水して地下水を供給し続けていると考えられる。W5 地点での水質はこれに近いものと思われ、山地からの湧水の一部と推定する。

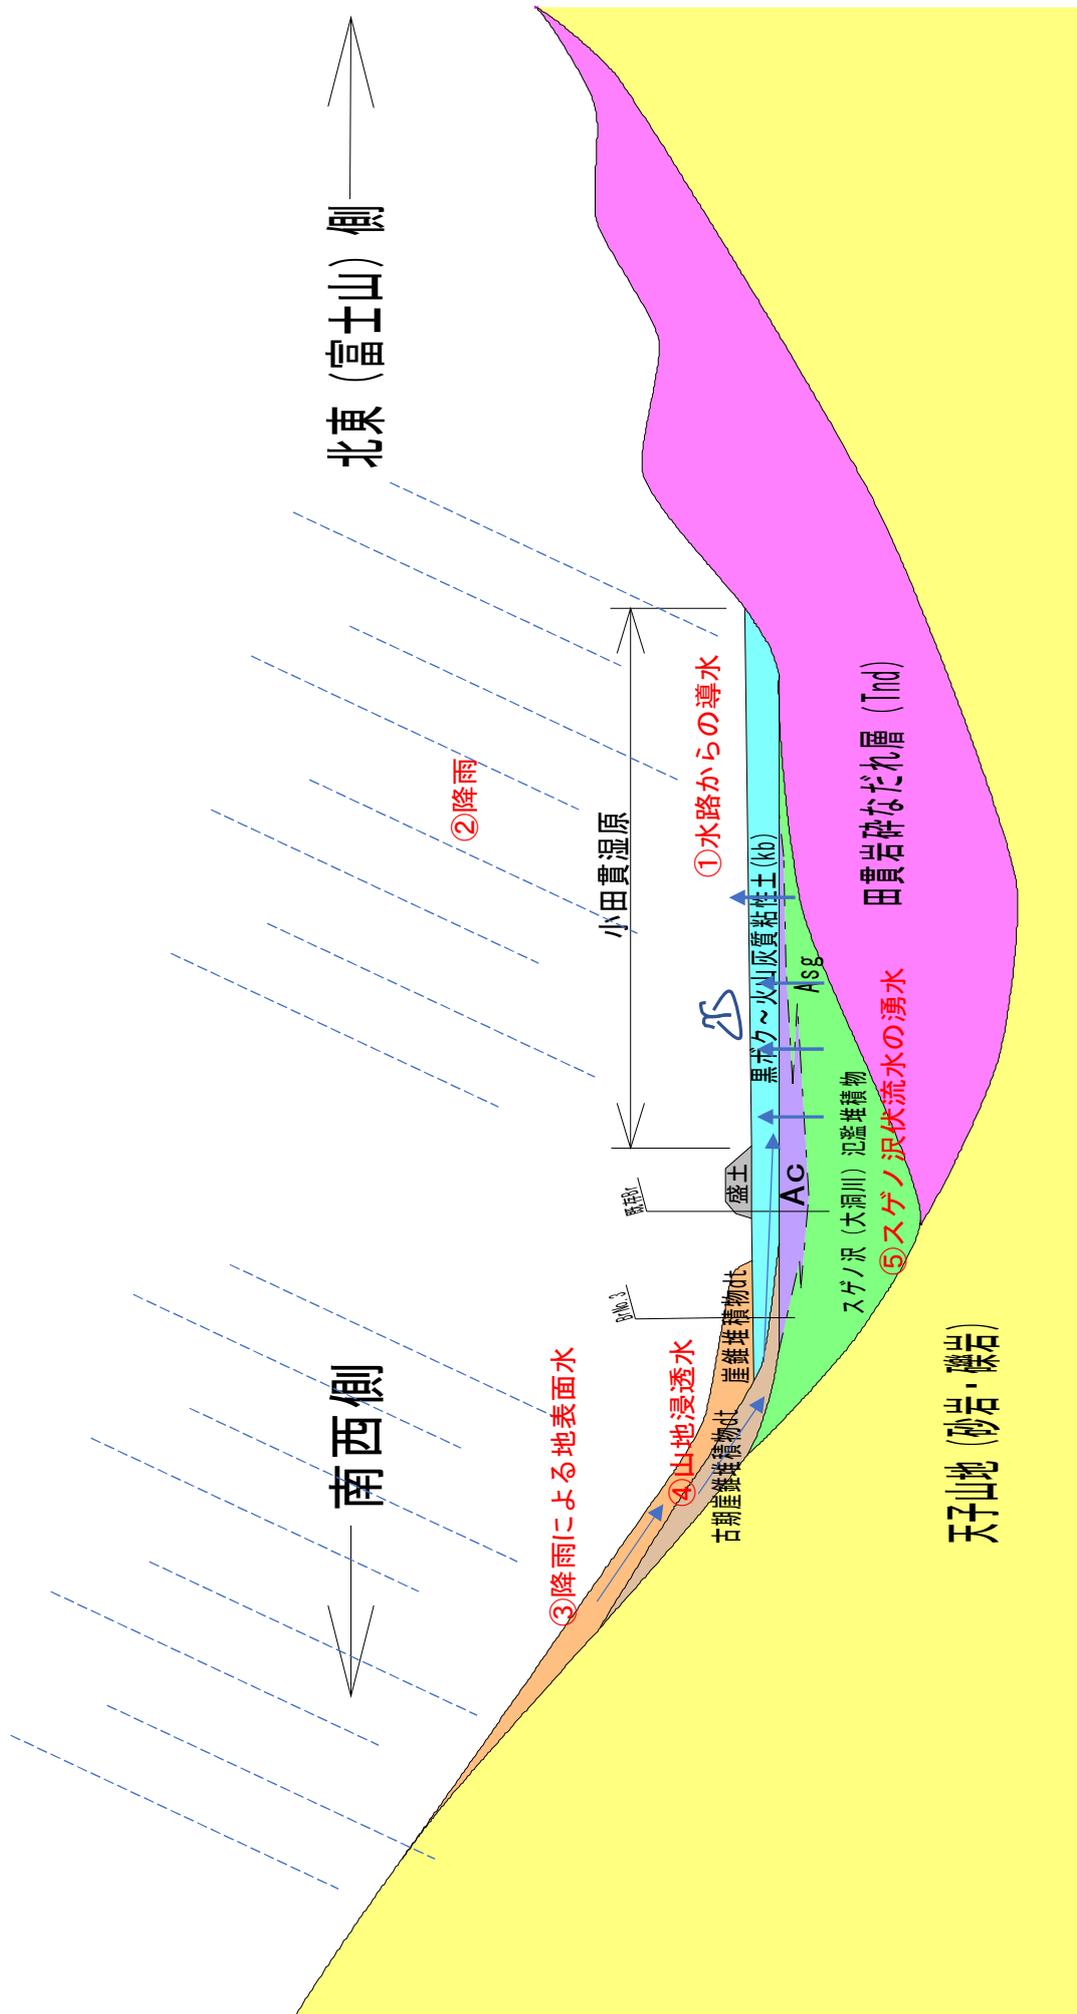
図 16-3-1. 小田貫湿原推定地下水供給図

供給水種類	説明	過去	現在	タイプ
① 農業水路導水	平成8年度以降導入 田貫湖水質も同様	なし	あり	Ⅰ
② 雨水（直接降雨水）	降雨による直接供給	あり	あり	Ⅱ
③ 天子山地表面水	小田貫湿原集水域の表面 水（現状では流域面積が狭 くわずかで無視できる）	水路はかつてより存在 している	道路、三面水 路により一 部減少	Ⅲ
④ 天子山地雨水浸透水	谷部の集水から地下水浸 透	豊富	植林により やや減少	
⑤ スゲノ沢伏流水	湿原位置では有圧地下水 となり池内に湧水	あり	あり

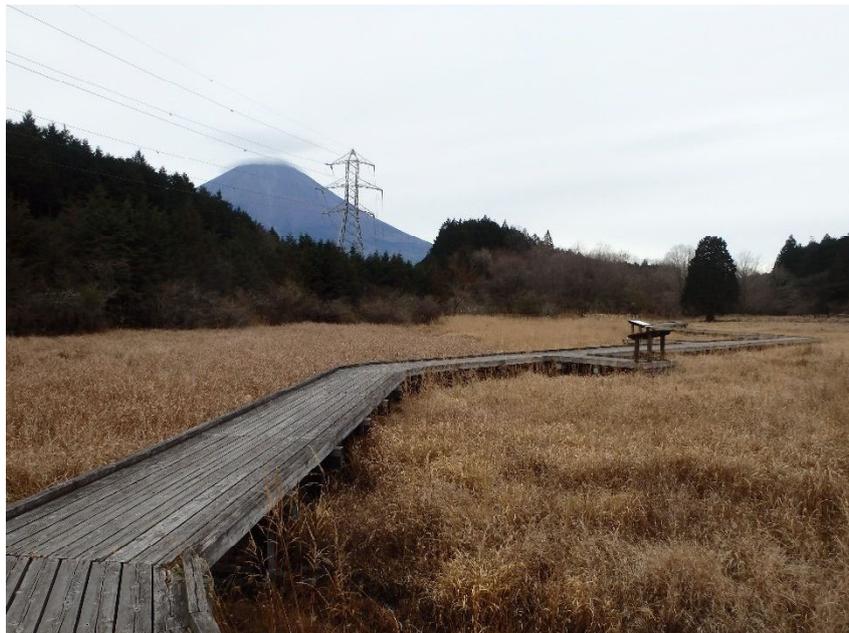
写真 16-3-1. 2020/12/24 導水停止期間撮影  
湿原上流端部の池は消滅枯渇 1ヶ月降雨なし

タイプ I 領域のスゲノ沢河川水の導水については、試掘孔とボーリング No. 2 孔での水位観測と隣接地の水路工事のための一時導水停止の時期からその影響を受けており湿原の水位保持に貢献していることが明らかである。

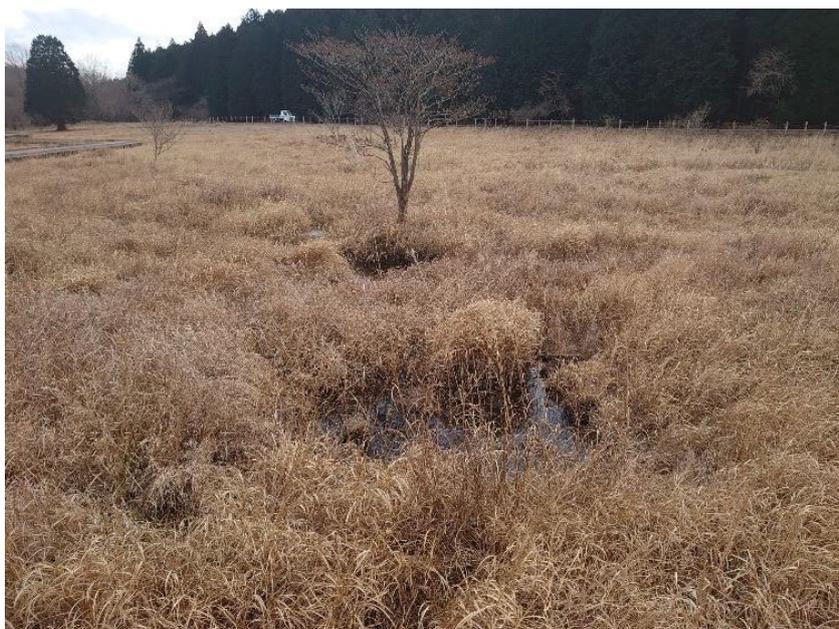
写真 16-3-2. 2021/1/7 年末短期間導水期間直後撮影  
湿原上流端部の池が復活 1ヶ月以上降雨なし

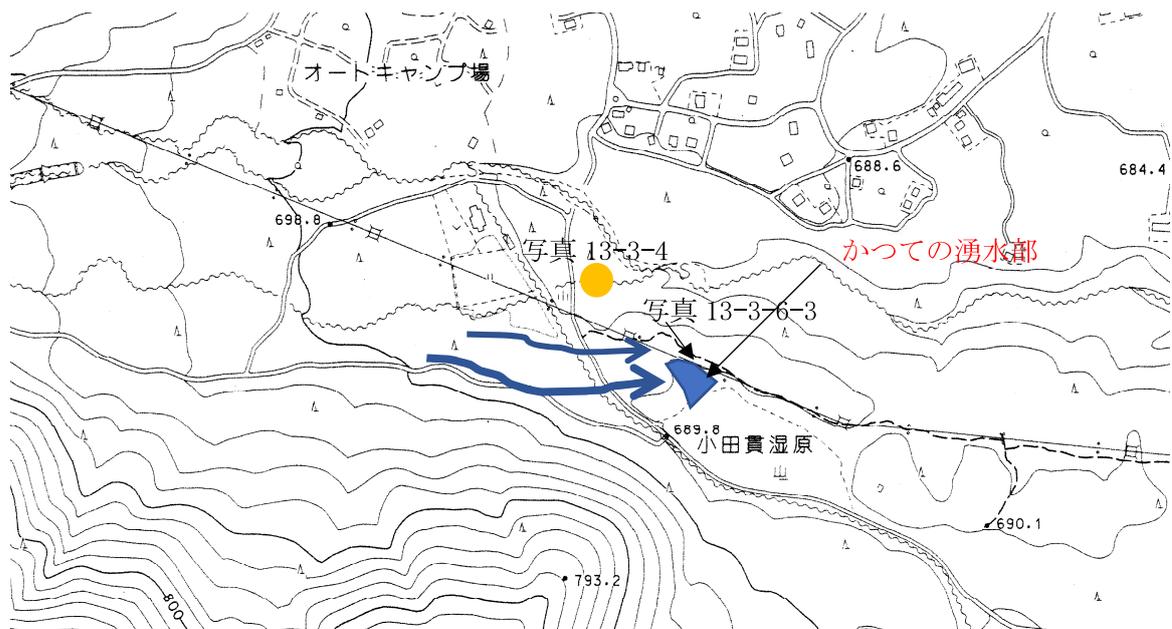
2020 年 10 月 21 日の佐野弘氏のヒアリングの際に「かつては湿原の北側の幅広で浅い谷地形部（現在鉄塔下）から湧水があった（以下に図示）」との情報を得ている。

図 16-3-4 かつての湧水部（ヒアリングにより情報取得）

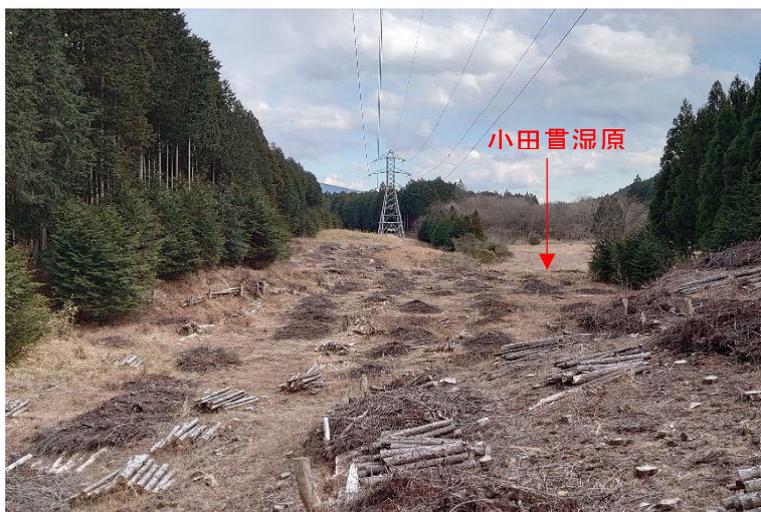
写真 16-3-3.

ここには、小さく浅い谷地形が存在する（以下の写真参照）。その端部の斜面には小規模な崩壊跡が見られる。これは、地山に浸透した降雨水が斜面の末端でパイピングしたことが原因であり、ここに斜面からの湧水があったことを示している。この水は、降雨水の地表面流下供給が考えられるが、集水範囲（面積）が小さいため、次の写真のようにスゲノ沢氾濫堆積物からの供給もわずかにあったと考えられる。

かつて湧水があったと聞く、小さな谷。一昨年まで植林されていたが、昨年伐採。左サイドローム層中にはパイピング跡のホールがあり、地下水による崩壊跡が伴う。

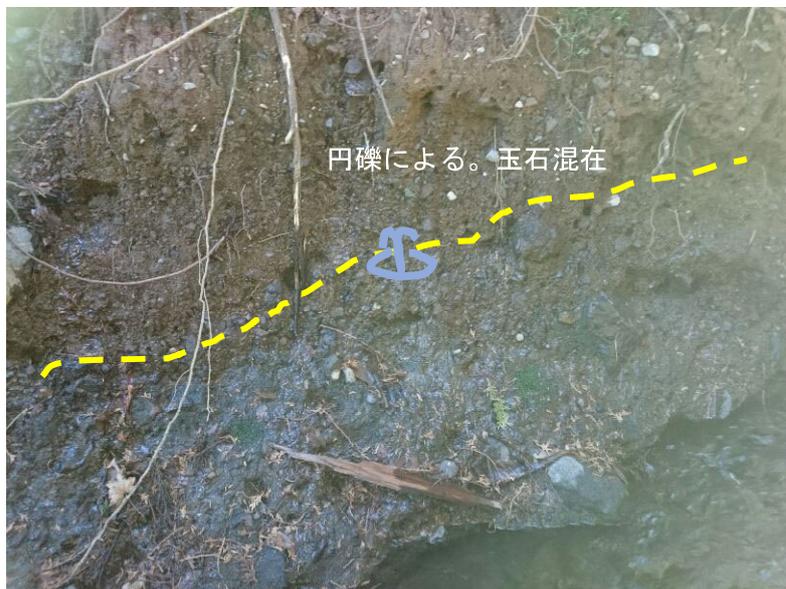
写真 16-3-4.

スゲノ沢氾濫堆積物層内からの湧水。（北側の河川に向かって湧水しているが、同様な箇所がこの谷側部にも存在していた可能性を示す）

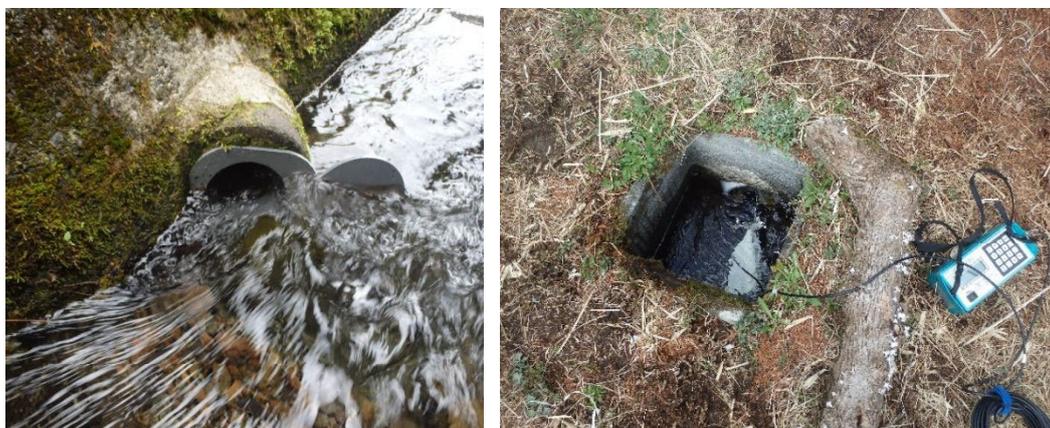
導水柵での流量計測より、 $V=0.09\text{m}^3/\text{min}$ となる。この量は、降雨量に関わらず一定である。 $V_{\text{④}}=0.09\text{m}^3/\text{min} \times (24\text{h} \times 60\text{min})=129\text{m}^3/\text{日}$

写真 16-4-1. 湿原内への導水

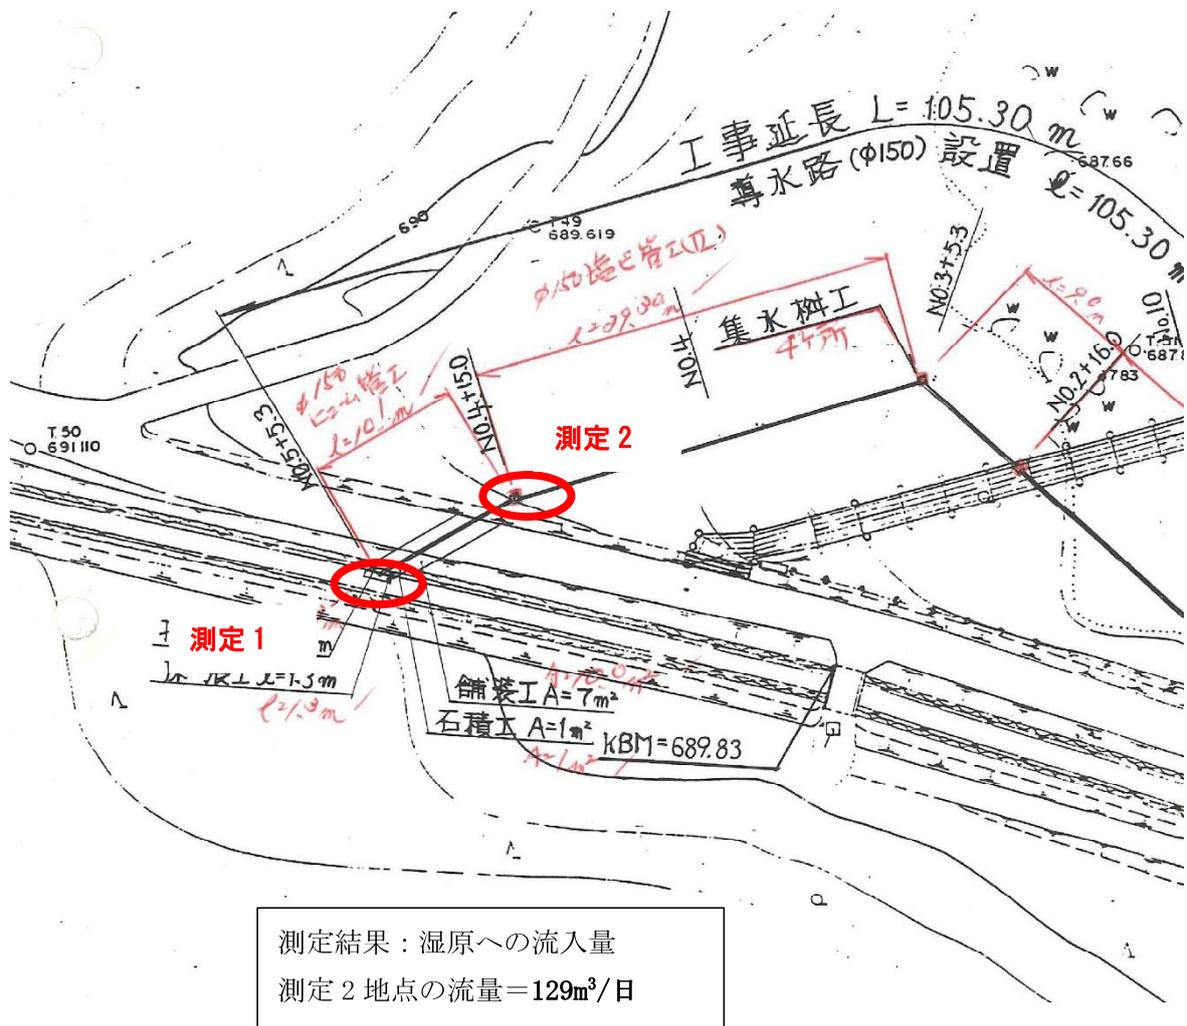
図 16-4-1. 導水量測定位置平面図

測定結果：湿原への流入量  
測定2地点の流量=129m³/日

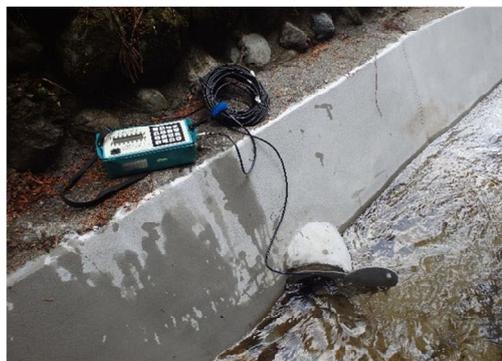
(3) chord :  $c = 2\sqrt{h(2r - h)}$

(4) area :  $S = \frac{\theta}{2}r^2 - (r - h)\sqrt{h(2r - h)}$

流水面積A2 = A-A1= 0.012060 m<sup>2</sup>

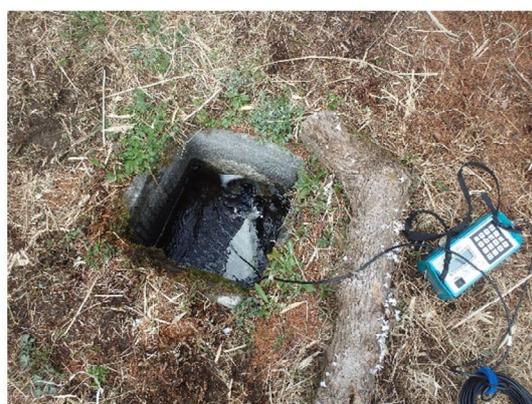
Arch

円弧の長さ L 0.252321

弦の長さ c 0.223607

(1) center angle :  $\theta = 2 \cos^{-1}(1 - \frac{h}{r})$
