富士宮市個別施設計画

令和4年3月

富士宮市

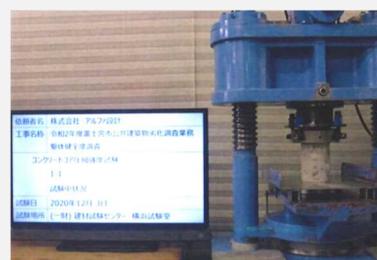
圧縮強度試験中の状況

※² 圧縮強度とは、コンクリートに圧縮力を与えて破壊したときの強さを数値で表したものであり、コンクリートがどれだけの力に耐えられるかを示すもの

評価項目	評価方法	評価基準
コンクリートの圧縮強度	コンクリート供試体の圧縮強度を測定する。	3.5N/mm ² 以上であれば健全
コンクリートの中性化深さ	コンクリート供試体の割裂面にフェノールフタレインを噴霧し、赤紫色に変化しない部分により中性化深さを測定する。	室外側 30 mm 以下、 室内側 50 mm 以下であれば健全
鉄筋のかぶり厚さ	はつり調査により鉄筋を露出させ、コンクリート表面から鉄筋までの厚さを測定する。	30 mm 以上であれば健全
鉄筋の発錆状況	はつり調査により鉄筋を露出させ、鉄筋の発錆状態を確認する。	5段階で評価 (表 2-4 を参照)

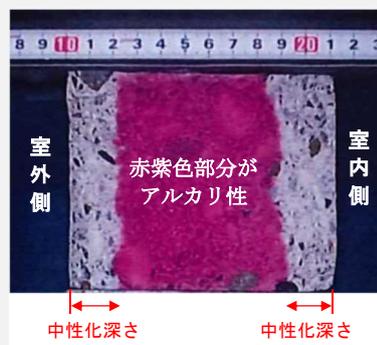
コンクリートの中性化深さ

※³ 中性化深さとは、コンクリート表面から内部に進行した中性化の深さをいう。

なお、中性化とは、空気中の二酸化炭素などの作用により、コンクリートのアルカリ性が低下する現象のこと。鉄筋コンクリート構造物に使用されている鉄筋は、コンクリートがアルカリ性に保たれることにより腐食しないよう保護されている。中性化が鉄筋位置まで達すると防錆機能が失われることで鉄筋が腐食し、コンクリートのひび割れや剥離などの原因となる。

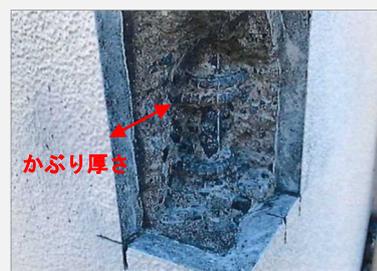
はつり調査及び鉄筋のかぶり厚さ

※⁴ はつり調査とは、壁等のコンクリート面を削り、鉄筋を露出させて状態を調査すること。

※⁵ 鉄筋のかぶり厚さとは、コンクリート表面から、コンクリート内の鉄筋までの最小距離のこと。かぶり厚さが基準値に満たないと、中性化が鉄筋位置まで達する期間が短くなり、また、熱に弱い鉄筋を保護するコンクリートの耐火被覆としての機能が低下する。

腐食度	状態
腐食なし	腐食を認めず (施工時の状況を保ち、以降の腐食が認められない)
A	点錆程度の表面的な腐食 (部分的に腐食が認められる軽微な腐食)
B	全体に表面的な腐食 (表面の大部分が腐食している、部分的に断面が欠損している)
C	浅い孔食等断面欠損の軽微な腐食 (鉄筋の全周にわたり断面の欠損がある)
D	断面欠損の明らかな著しい腐食 (鉄筋の断面が当初の 2/3 ~ 1/2 位欠損している)

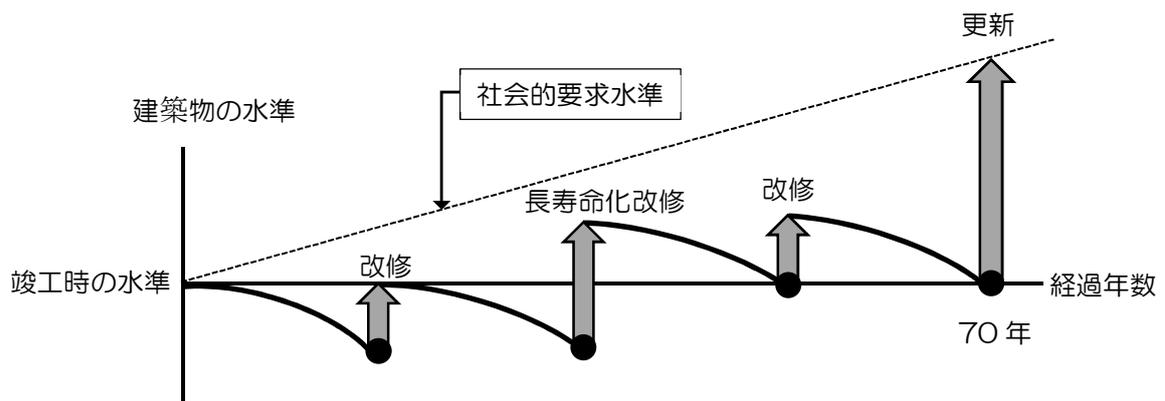
図 3-1 改修周期パターン (イメージ)

目標耐用年数まで建築物・機能を良好な状態で維持するため、以下のような改修周期等により計画的な保全を図ります。

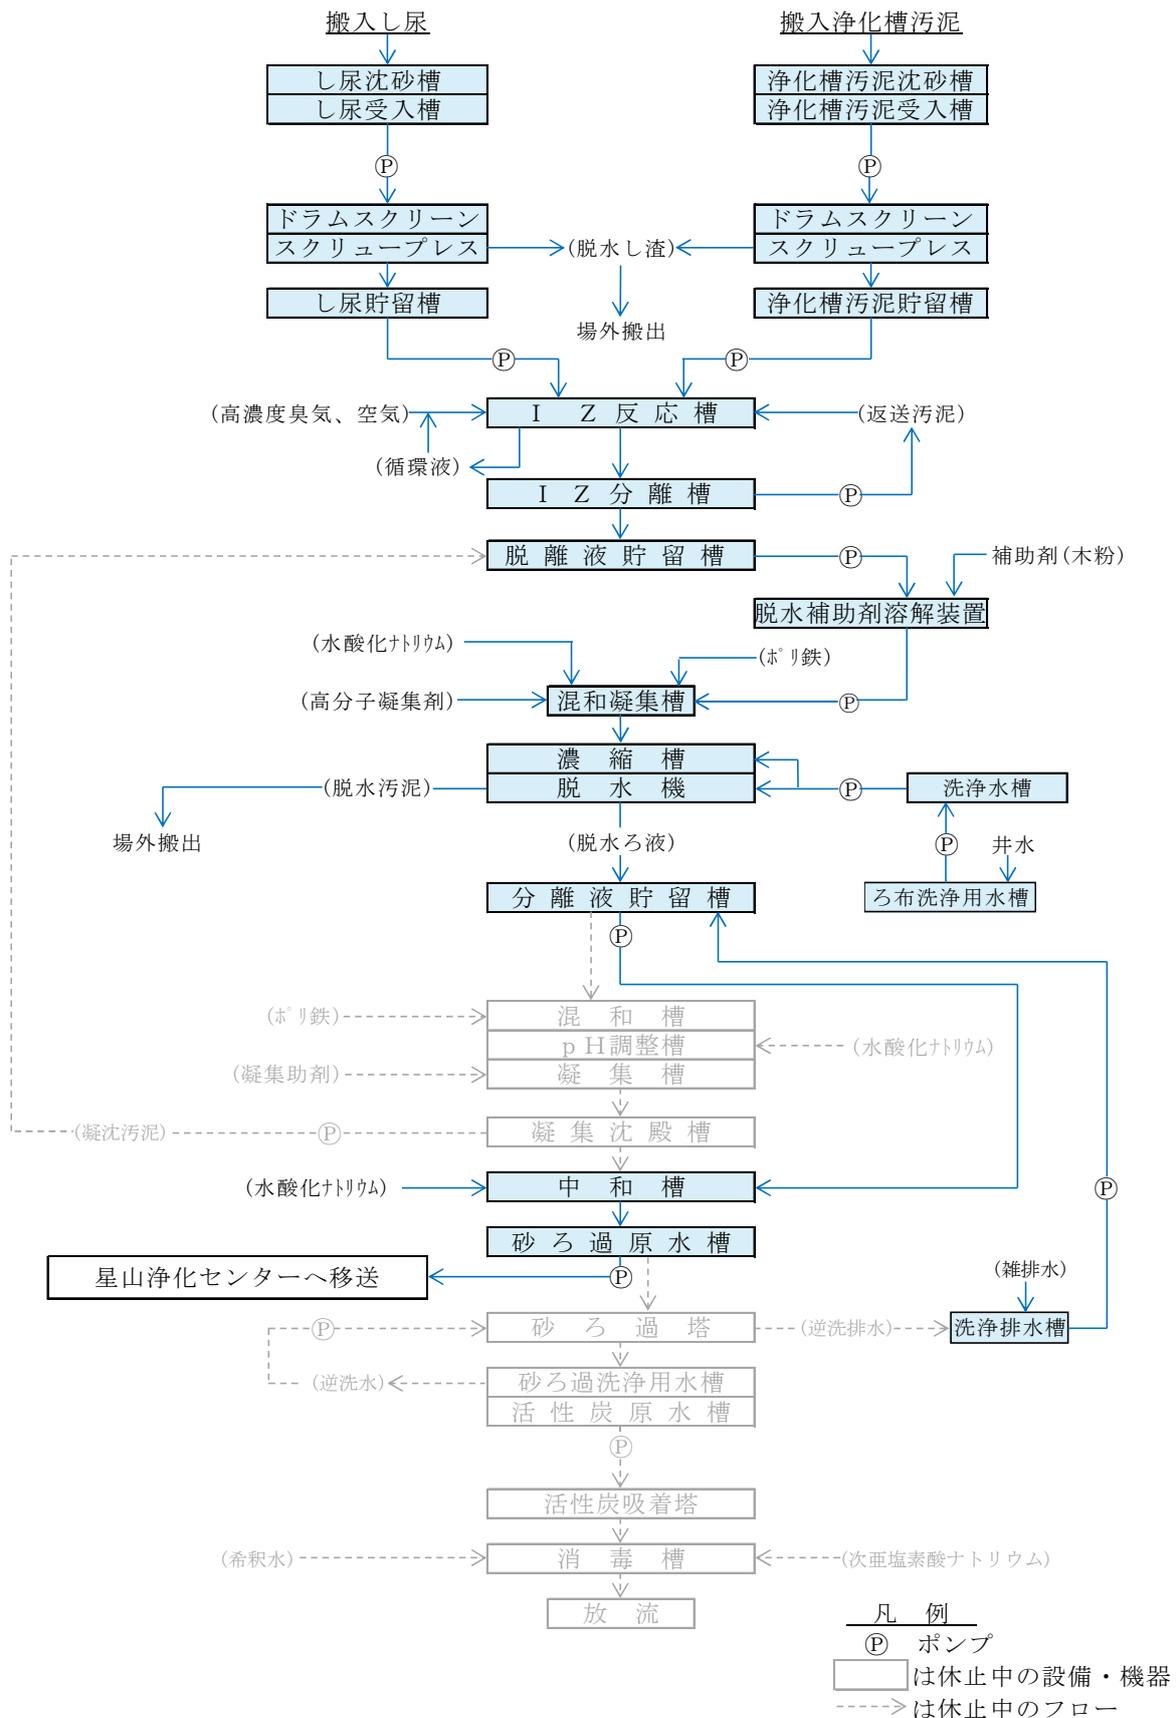
図 4-11 処理工程図 (水処理・汚泥処理)

施設名称	富士宮市衛生プラント		
施設所管	富士宮市		
所在地	静岡県富士宮市星山 757		
施設規模	150 kl/日 (し尿 75 kl/日、浄化槽汚泥 75 kl/日)		
建設年月	着工	昭和 61 年 10 月	
	竣工	平成元年 3 月	
設計・施工	アタカ工業株式会社 (日立造船株式会社)		
建設費	1, 258, 844 千円		
処理方式	高負荷脱窒素処理方式		
(1)	受入貯留設備	受入・除去・貯留設備	
(2)	主処理設備	高負荷脱窒素処理設備	
(3)	高度処理設備	砂ろ過処理設備 + 活性炭吸着設備 (休止中)	
(4)	汚泥処理設備	脱水設備 (脱水汚泥は場外搬出)	
(5)	脱臭設備	高濃度	生物脱臭設備
		中低濃度	薬液洗浄脱臭設備 + 活性炭吸着脱臭設備
処理工程	処理工程図 参照

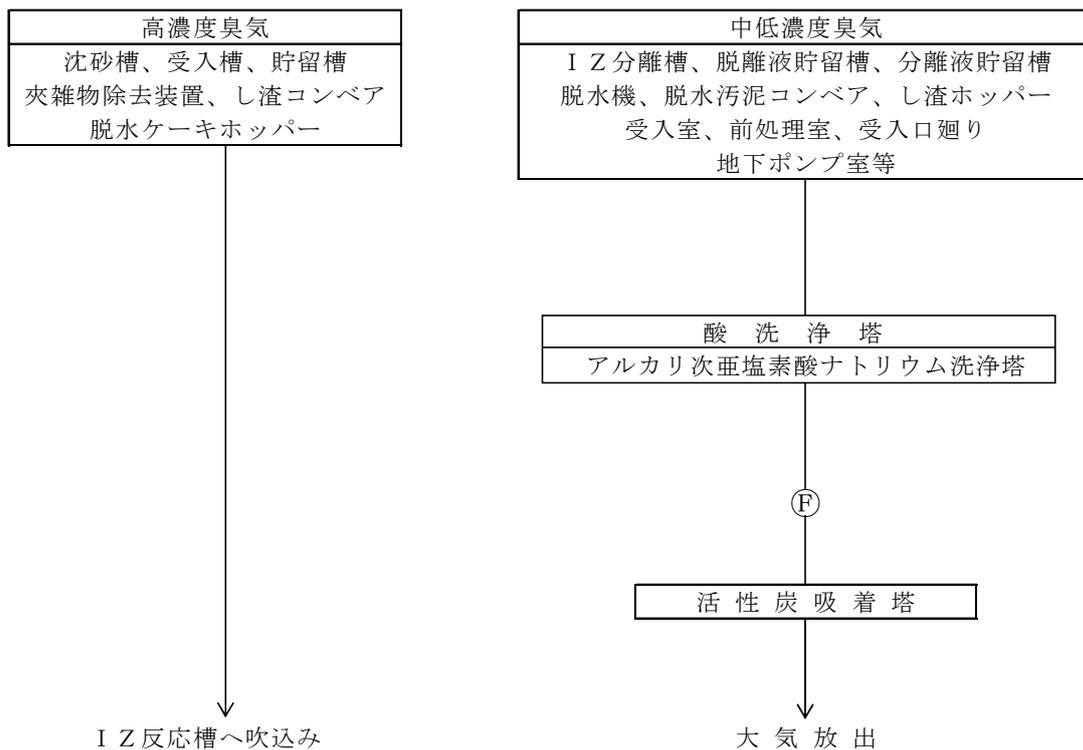
図 4-12 処理工程図 (脱臭工程)

凡 例
 (F) ファン

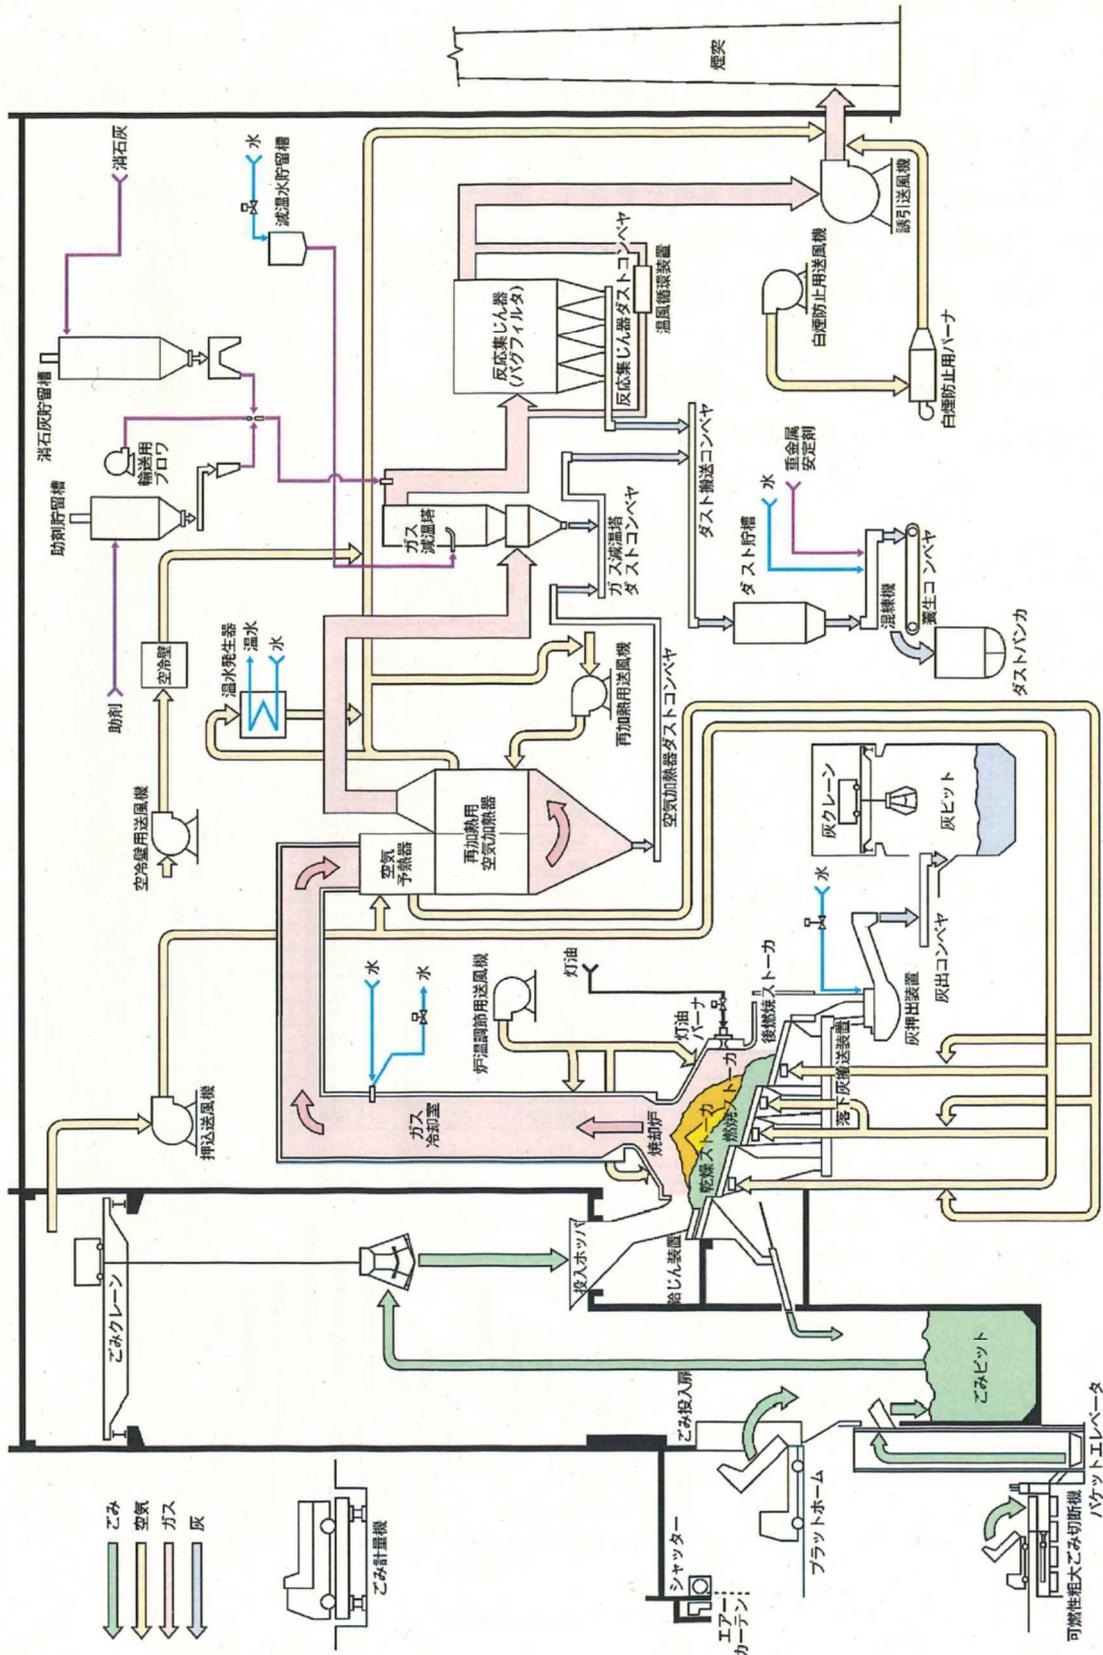
図 4-15 焼却施設フローシート

焼却施設		
施設名称	富士宮市清掃センター	
施設所管	富士宮市	
所在地	富士宮市山宮 3678 番地の 4	
施設規模	240t (120 t /24 h ×2 炉)	
建設年月	着工	平成 3 年 12 月
	竣工	平成 6 年 8 月
設計・施工	株式会社タクマ	
建設費	8,012,000 千円	
基幹的設備改良工事	着工	平成 24 年 9 月
	竣工	平成 28 年 3 月
基幹的設備改良工事設計・施工	株式会社タクマ	
基幹的設備改良工事費	953,925 千円 (総事業費)	
処理方式	連続燃焼式焼却炉	
(1) 受入・供給設備	ピット&クレーン方式	
(2) 燃焼設備	ストーカ式焼却炉	
(3) 燃焼ガス冷却設備	水噴射式	
(4) 排ガス処理設備	薬剤噴霧 (消石灰+助剤) +バグフィルタ	
(5) 余熱利用設備	場内給湯、冷暖房、場外給湯 (天母の湯)	
(6) 通風設備	平衡通風方式	
(7) 排水処理設備	プラント排水	凝集沈殿、ろ過、再利用
	ごみピット排水	ろ過、炉内噴霧
(8) 灰出し設備	焼却灰	ピット&クレーン方式
	飛灰	固形化装置+ダストバンカ
処理工程	焼却施設フローシート 参照

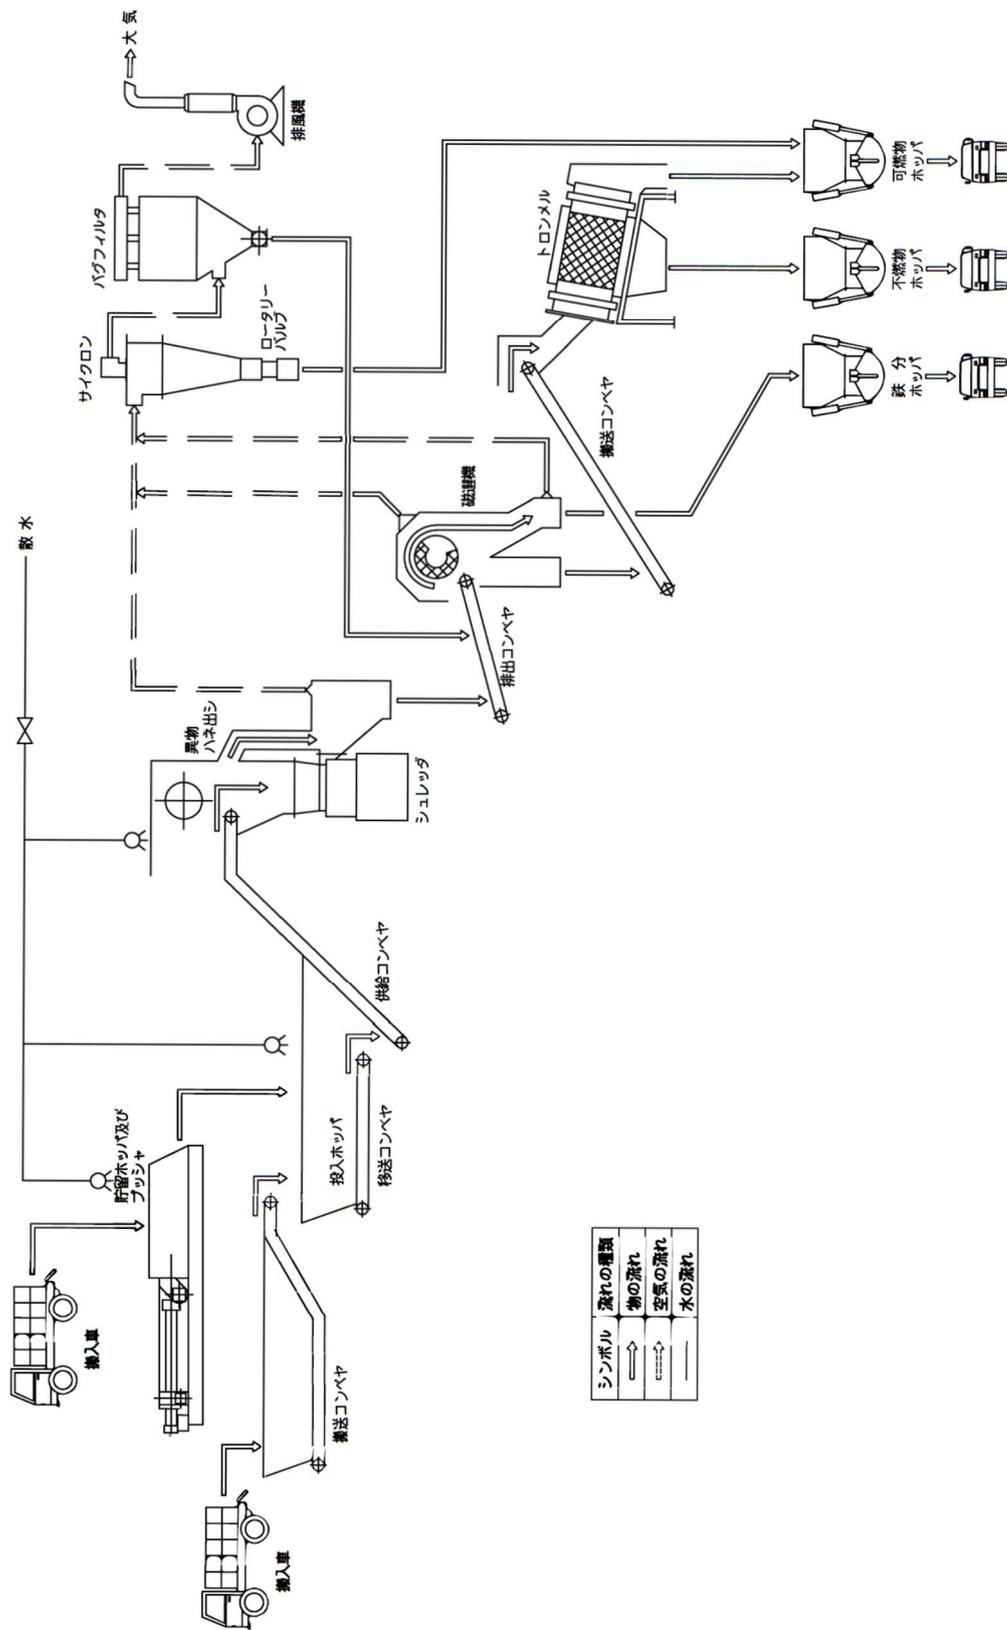
図 4-16 粗大ごみ処理施設フローシート

粗大ごみ処理施設		
施設名称	富士宮市清掃センター（粗大ごみ処理施設）	
施設所管	富士宮市	
所在地	静岡県富士宮市山宮 3678 番地の 4	
施設規模	50 t /5 h	
建設年月	着工	昭和 50 年 11 月
	竣工	昭和 51 年 7 月
設計・施工	クボタ環境サービス株式会社	
建設費	349,420 千円	
処理方式	回転衝撃剪断式破砕機	
(1) 受入・供給設備	貯留ホッパ式	
(2) 破砕設備	縦型回転式	
(3) 搬送設備	コンベヤ方式	
(4) 選別設備	マグドラム式、トロンメル	
(5) 貯留・搬出設備	バンカ方式	
(6) 集じん設備	サイクロン、バグフィルタ	
処理工程	粗大ごみ処理施設フローシート 参照

シンボル	流れの種類
→	物の流れ
⇄	空気の流れ
—	水の流れ

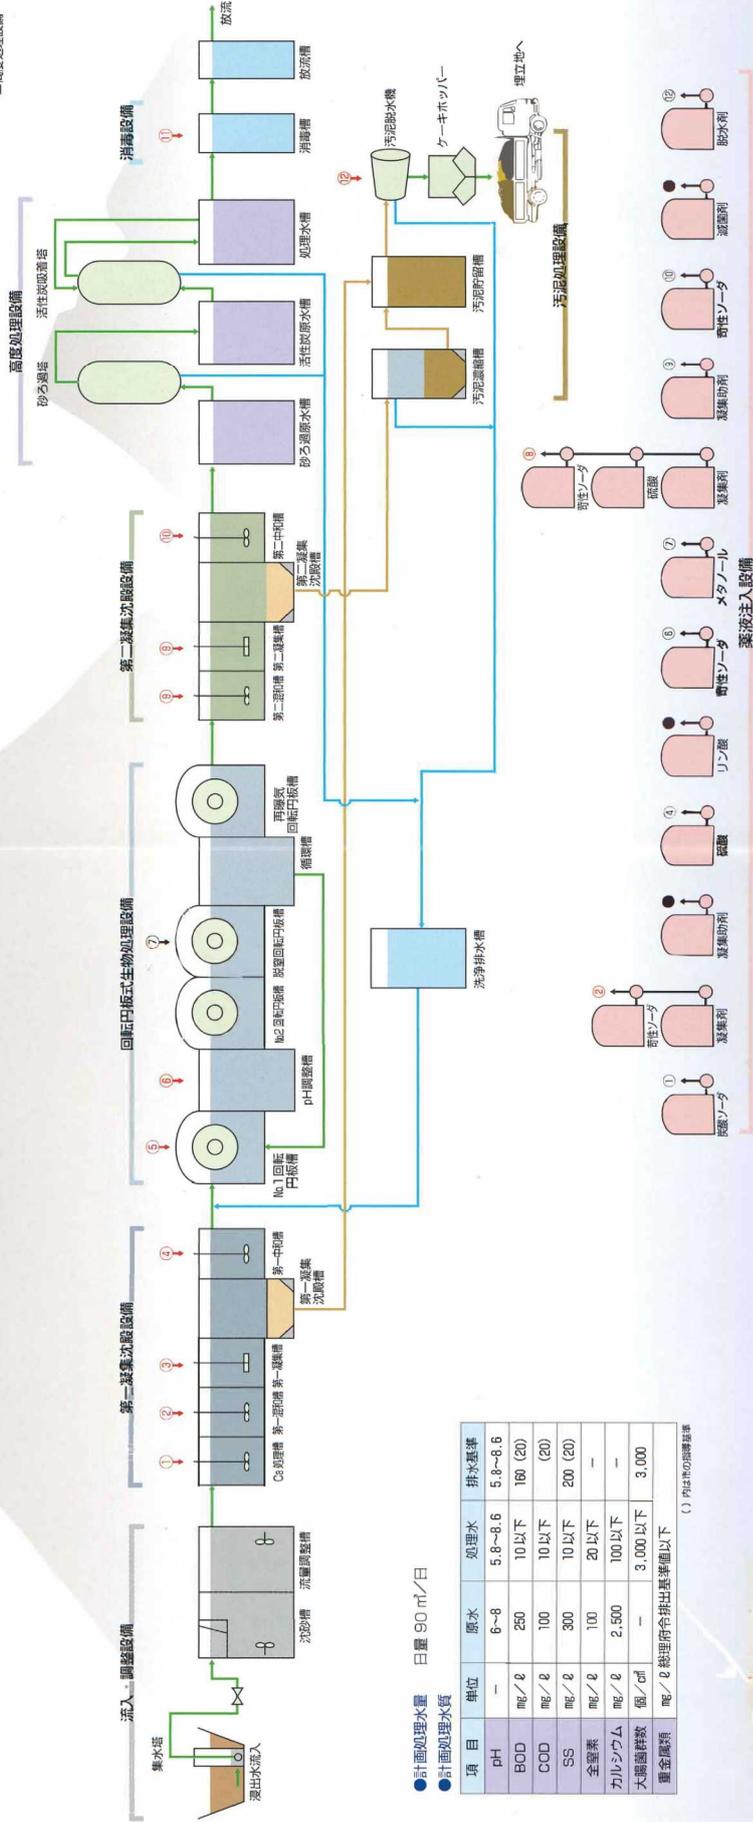
施設名称	富士宮市一般廃棄物鞍骨沢最終処分場	
施設所管	富士宮市	
所在地	富士宮市北山 7430 番地の 849	
施設規模	埋立面積	16,714 m ²
	埋立容量	106,289 m ²
建設年月	着工	平成 8 年 9 月
	竣工	平成 10 年 3 月
建設費	1,817,950 千円	
埋立方式	セル方式&サンドイッチ方式	
埋立対象	焼却残渣	
埋立期間	平成 10 年度から令和 11 年度	
浸出水処理設備	日平均処理量	90 m ³
	調整容量	2,200 m ³
	処理方式	カルシウム除去、生物処理、凝集沈殿、高度処理
処理工程	流出水処理フロー 参照

●計画処理水量 日量 90 m³/日

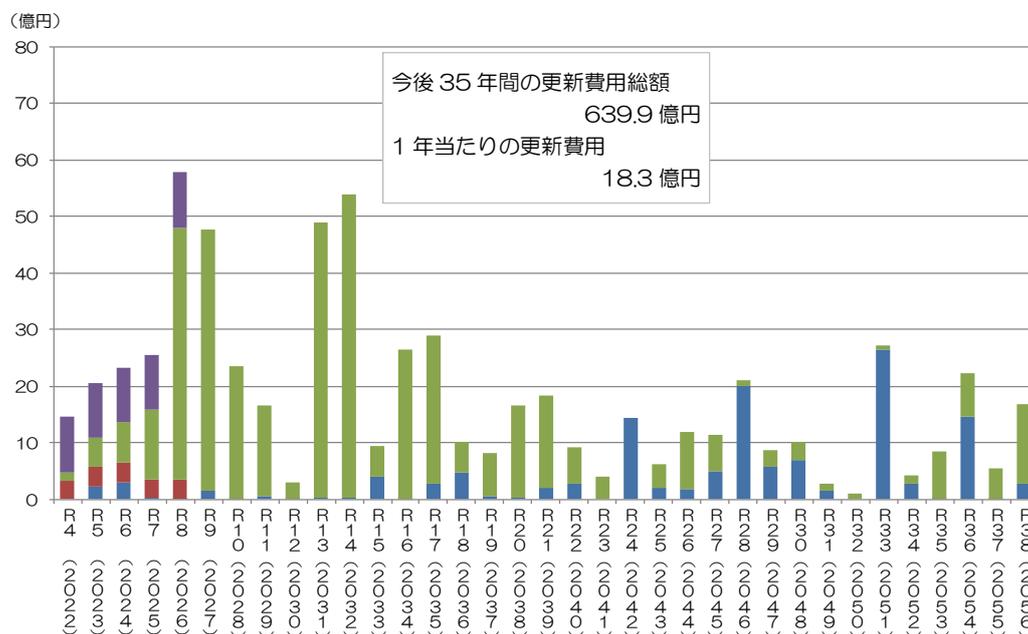
図 5-1 更新費用の推計 (従来型)

従来型の更新費用は、令和 38 年度までの 35 年間で総額 639.9 億円、1 年当たり 18.3 億円となる見込みです。

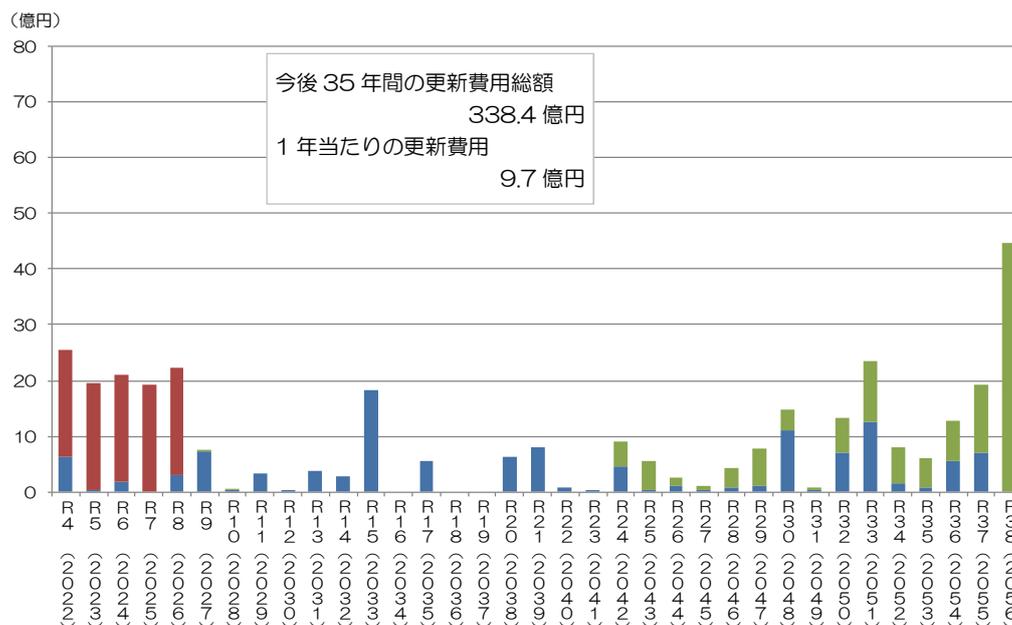
図 5-2 更新費用の推計 (長寿命化型)

長寿命化型の更新費用は、令和 38 年度までの 35 年間で総額 338.4 億円、1 年当たり 9.7 億円となる見込みです。

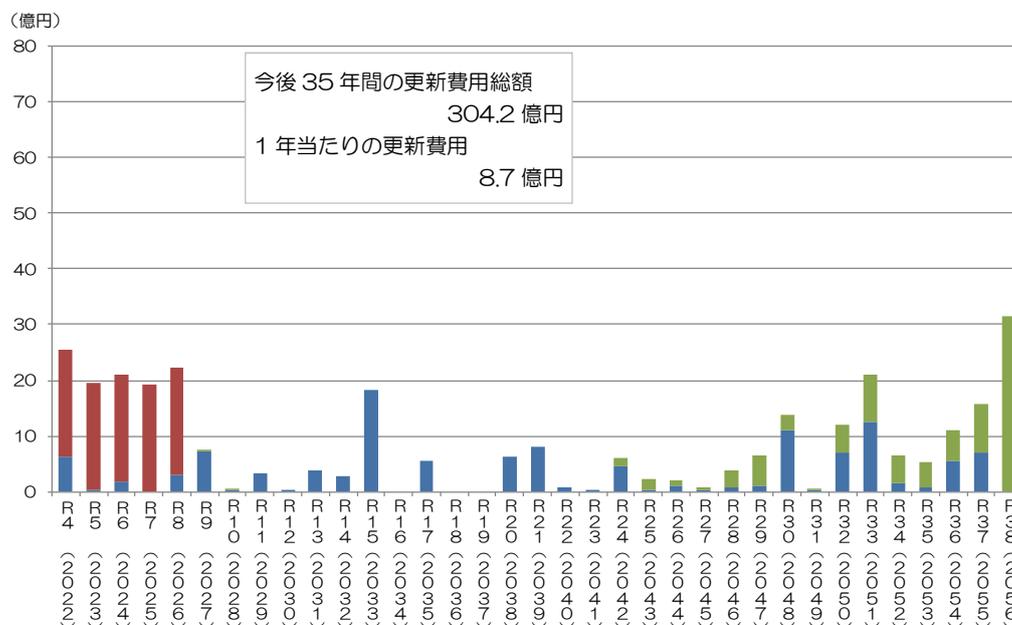
図 5-3 更新費用の推計 (長寿命化・再編型)

再編内容は、再編計画において施設ごとに算出した「目標縮減率」を使用します。

長寿命化型・再編型の更新費用は、令和 38 年度までの 35 年間で総額 304.2 億円、1 年当たり 8.7 億円となる見込みです。
